EVALUASI KINERJA JARINGAN IRIGASI

EMBUNG SIRANI DI DESA UMAKLARAN

KECAMATAN TASIFETO TIMUR

KABUPATEN BELU

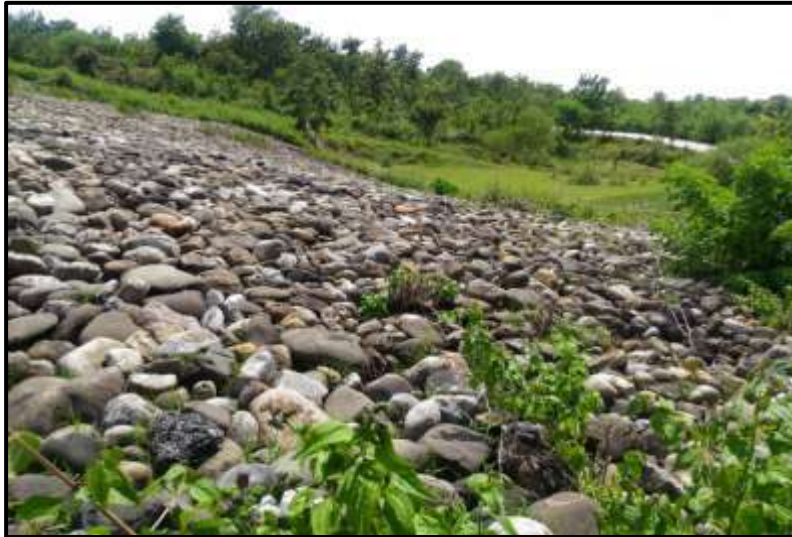
- 1) Variabel daerah basah karena rembesan melalui tubuh embung atau fondasi yang menyebabkan terjadinya longsoran lokal karena tanah jenuh memperoleh nilai 4 pada kondisi sangat baik (dilihat pada tabel 3.1 halaman III-4), dan presentase sebesar

16,00% dari rasio antara skor nilai yang diperoleh dibagi nilai total kemudian di kalikan 100%. Hasil yang didapatkan ini berdasarkan bahwa di tubuh atau fondasi embung tidak terdapat daerah basah atau rembesan yang menyebabkan longsor lokal akibat tanah jenuh. Untuk lebih jelasnya dapat dilihat pada gambar 4.2 dibawah ini.

Gambar 4.2 : Kondisi Tubuh atau Fondasi Embung Daerah Basah karena Longsor Lokal

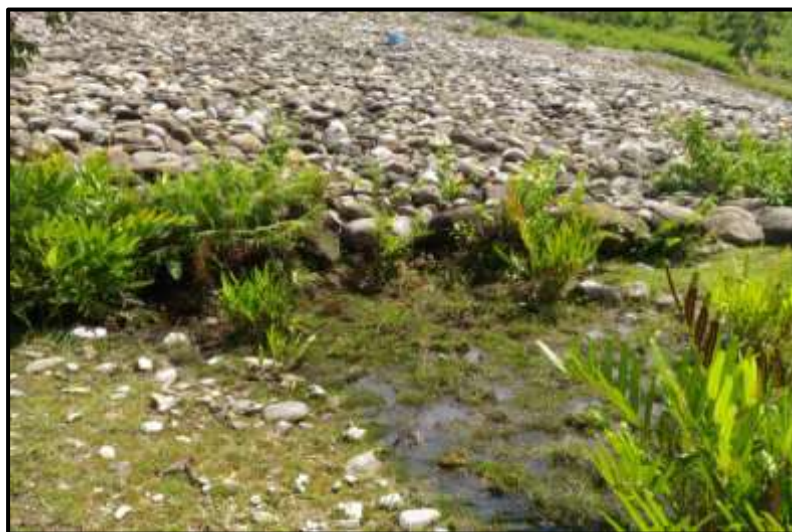
- 2) Variabel daerah basah memanjang di tubuh embung menimbulkan rembesan memiliki nilai 3 dengan kondisi baik (dilihat pada tabel 3.1 halaman III-5), dan nilai presentase sebesar 12,00% yang merupakan perbandingan terhadap nilai total yang telah diperoleh tersebut. Maka hasil yang didapat ini karena di tubuh embung hanya mengalami sedikit saja daerah basah memanjang yang menimbulkan rembesan. Untuk lebih jelas dapat dilihat pada gambar 4.3 dibawah ini.

Gambar 4.3 : Kondisi Daerah Basah Memanjang Tubuh Embung karena Rembesan

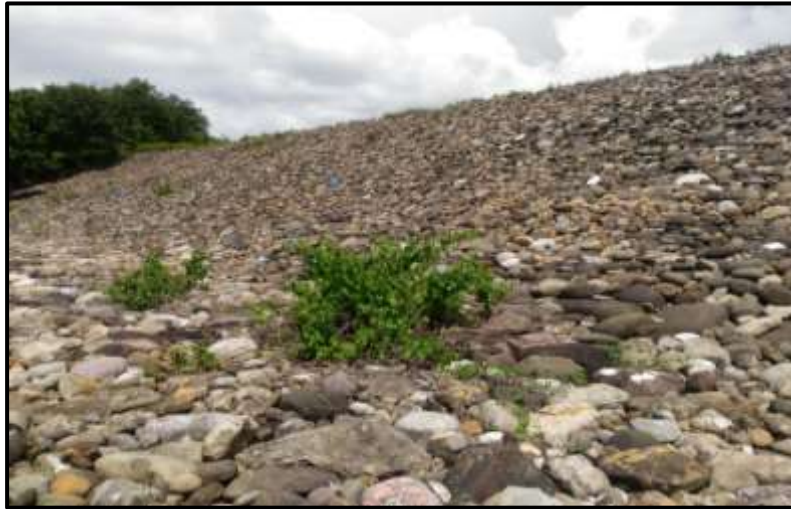
- 3) Variabel retakan melintang di tubuh embung mendapatkan nilai 4 pada kondisi sangat baik (dilihat pada tabel 3.1 halaman III-5), dan nilai presentase sebesar 16,00% yang

diperoleh dari rasio terhadap nilai total yang didapatkan itu. Dari hasil ini bahwa pada tubuh embung tidak ditemukan terjadinya retakan melintang tersebut. Untuk lebih jelas dapat dilihat pada gambar 4.4 di bawah ini.

Gambar 4.4 : Kondisi Retakan Melintang di Tubuh Embung

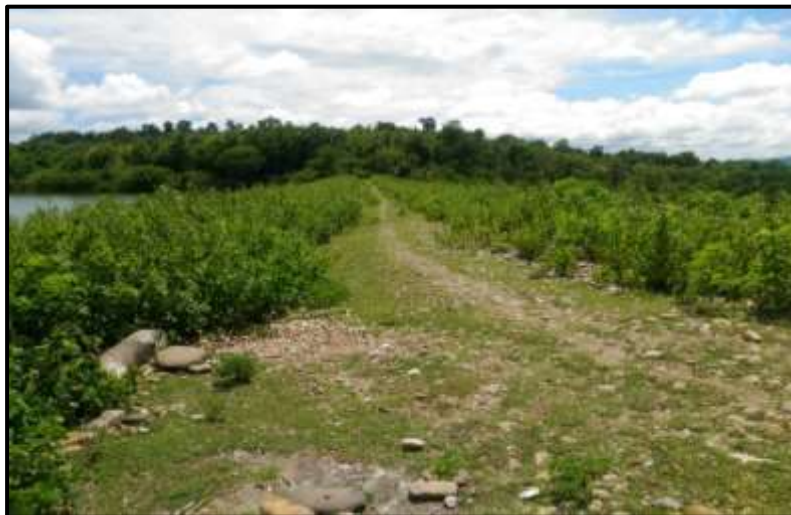
- 4) Variabel retakan memanjang di tubuh embung pada bagian puncak (bisa lurus/melengkung) memperoleh nilai 4 dengan kondisi sangat baik (dilihat pada tabel 3.1 halaman III-5), dan rasio persentasenya sebesar 16,00%. Dari hasil ini maka diketahui di tubuh embung pada bagian puncak tersebut tidak ada retakan memanjang yang terjadi. Untuk lebih jelasnya dapat dilihat pada gambar 4.5 dibawah ini.

Gambar 4.5 : Kondisi Retakan Memanjang di Tubuh Embung Bagian Puncak

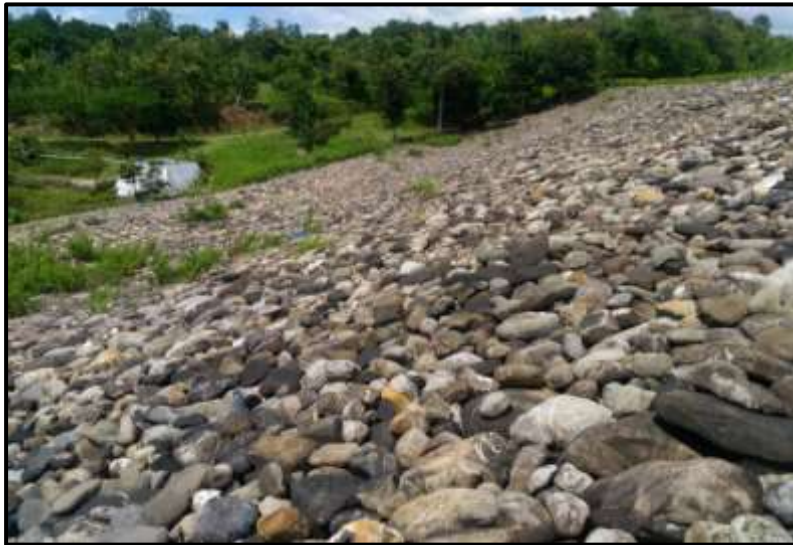
- 5) Variabel retakan susut retakan ini biasa pendek, dangkal, sempit, banyak berarah tidak beraturan memperoleh nilai 4 pada kondisi sangat baik (dilihat pada tabel 3.1 halaman III-5), dan nilai presentase sebesar 16,00% yang didapat dari rasio antara nilai yang didapatkan dibagi dengan nilai total kemudian di kalikan 100%. Hasil yang didapatkan tersebut bahwa tidak ditemukan adanya retakan susut itu. Lebih jelasnya

dapat dilihat pada gambar 4.6 dibawah ini.

Gambar 4.6 : Kondisi Retakan Susut

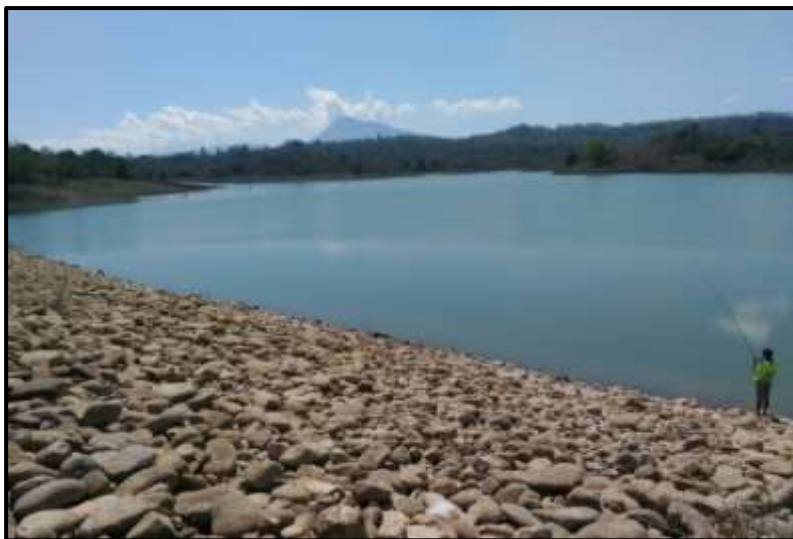
- 6) Variabel erosi alur di tubuh embung memperoleh nilai yaitu 4 pada kondisi sangat baik (dilihat pada tabel 3.1 halaman III-5), dan angka presentase sebesar 16,00% yang didapat dari rasio antara nilai yang diperoleh dibagi jumlah nilai yang didapat kemudian di kalikan 100%. Dari hasil yang didapat ini berdasarkan bahwa tubuh embung tidak mengalami erosi alur. Untuk lebih jelasnya dapat dilihat pada gambar 4.7 dibawah ini.

Gambar 4.7 : Kondisi Erosi Alur di Tubuh Embung

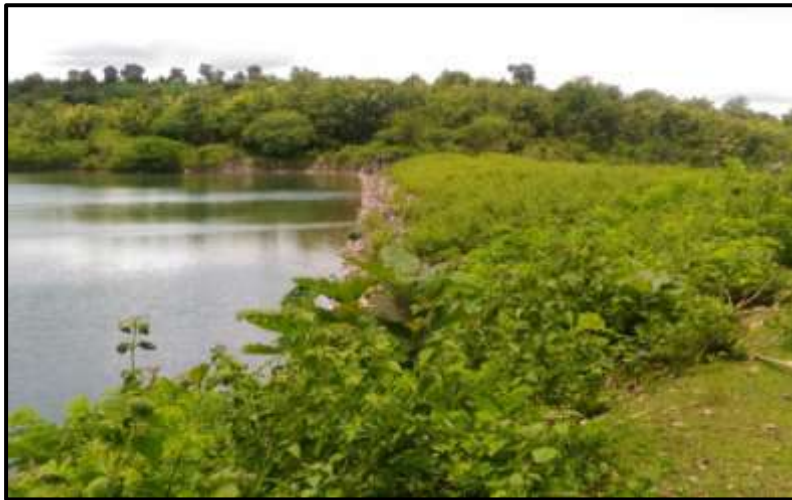
- 7) Variabel tumbuhan tinggi di tubuh embung memiliki nilai paling rendah yaitu 2 pada kondisi tidak baik (dilihat pada tabel 3.1 halaman III-6), dan nilai presentase sebesar 8,00% yang didapat dari rasio antara nilai yang diperoleh dibagi jumlah nilai yang didapat kemudian di kalikan 100%. Hasil yang didapatkan tersebut berdasarkan bahwa pada tubuh embung tersebut ditemukan tumbuhan dengan tinggi lebih dari 0,5

m pada bagian hilir dan hulu saja. Untuk lebih jelas dapat dilihat pada gambar 4.8 dibawah ini.

Gambar 4.8 : Kondisi Tumbuhan Tinggi di Tubuh Embung
Sumber : Dokumentasi (2018)

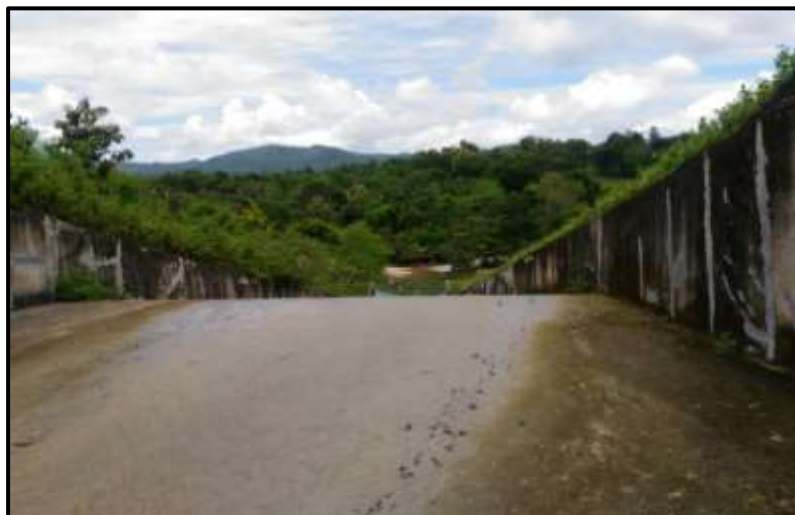
- 1) Pada variabel runtuhan di saluran pelimpah memperoleh nilai paling tinggi yaitu 4 dengan kondisi sangat baik (dilihat pada tabel 3.2 halaman III-6), dan rasionya sebesar 40,00%. Dari hasil yang didapat tersebut dikarenakan sepanjang saluran pelimpah yang ada tidak ditemukan runtuhan. Untuk lebih jelas dapat dilihat pada gambar 4.10 dibawah ini.

Gambar 4.10 : Kondisi Runtuhan Saluran Pelimpah

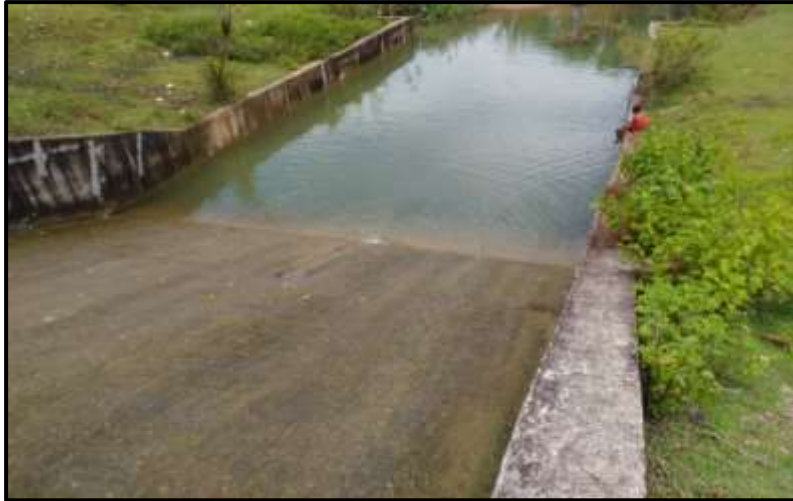
- 2) Pada variabel erosi alur di saluran pelimpah mendapatkan nilai 2 dengan kondisi tidak baik (dilihat pada tabel 3.2 halaman III-6), dan angka presentase sebesar 20,00% yang diperoleh dari rasio terhadap nilai total yang ada. Maka dari itu hasil ini dikarenakan bahwa di saluran pelimpah ditemukan terjadinya erosi alur yang semakin melebar, dalam dan panjang. Untuk lebih jelasnya dapat dilihat pada gambar 4.11

Gambar 4.11 : Kondisi Erosi Alur Saluran Pelimpah

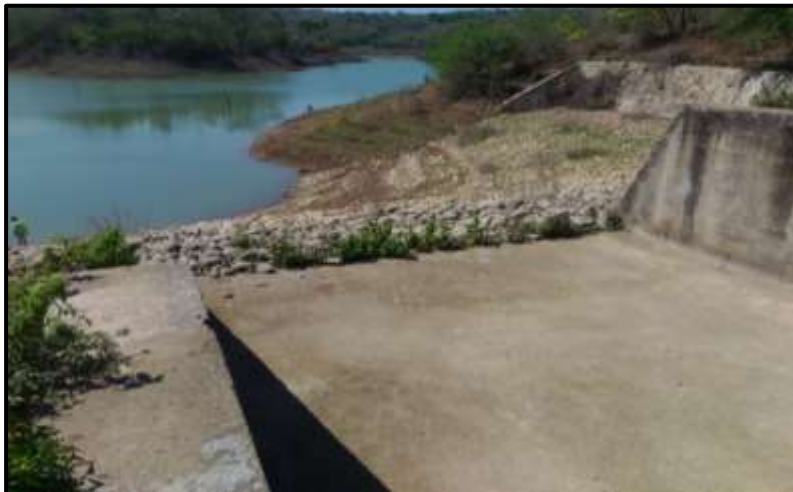
- 3) Pada variabel gerusan lokal di pelimpah mendapatkan nilai yaitu 3 dengan kondisi baik (dilihat pada tabel 3.2 halaman III-6), dengan presentase sebesar 30,00% yang diperoleh dari rasio antara skor nilai yang didapat dibagi nilai total kemudian di kalikan 100%. Jadi hasil ini didapat karena ditemukan terjadinya gerusan lokal hanya sebagian saja yang melebar dan dalam serta dapat mengakibatkan longsor. Untuk lebih jelasnya dapat dilihat pada gambar 4.12 dibawah ini.

Gambar 4.12 : Kondisi Gerusan Lokal Saluran Pelimpah

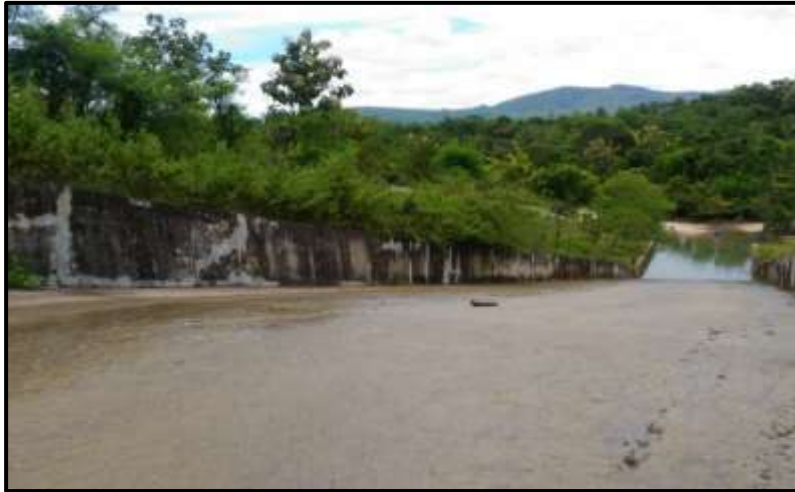
- 4) Pada variabel tumbuhan tinggi di sepanjang pelimpah mendapatkan nilai paling rendah yaitu 1 dengan kondisi sangat tidak baik (dilihat pada tabel 3.2 halaman III-7), dan presentasenya sebesar 10,00% yang diperoleh dari rasio antara nilai yang didapat dibagi jumlah nilai kemudian di kalikan 100%. Maka dari hasil yang diperoleh ini karena disepanjang pelimpah ditemukan semua tumbuhan dengan tinggi lebih dari 0,5 m serta sampah yang ada. Untuk lebih jelasnya dapat dilihat pada gambar 4.13 dibawah ini.

Gambar 4.13 : Kondisi Tumbuhan Tinggi pada Pelimpah
Sumber : Dokumentasi (2018)

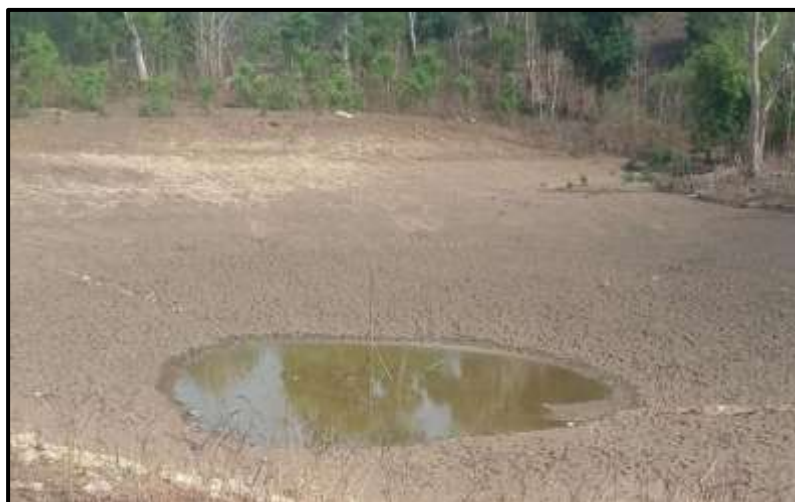
- 1) Untuk variabel endapan lumpur pada kolam tampungan memperoleh nilai 2 dengan kondisi tidak baik (dilihat pada tabel 3.3 halaman III-7), dan angka presentase sebesar 18,18% yang merupakan presentase rasio terhadap nilai total yang didapatkan. Berdasarkan hasil tersebut dikarenakan pada kolam tampungan ada endapan lumpur pada musim kemarau tetapi masih berada pada *Dead Storage*. Untuk lebih jelasnya dapat dilihat pada gambar 4.15 dibawah ini.

Gambar 4.15 : Kondisi Endapan Lumpur pada Kolam Tampungan

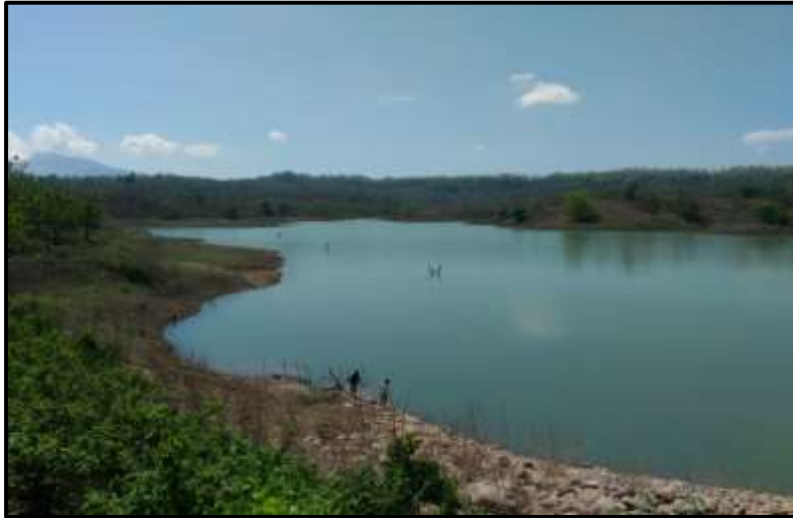
- 2) Untuk variabel kotoran/ranting pohon lapuk pada kolam tampungan mendapatkan nilai yaitu 2 dengan kondisi tidak baik (dilihat pada tabel 3.3 pada halaman III-7), dan presentase sebesar 18,18% yang didapat dari rasio antara skor nilai yang diperoleh dibagi nilai total kemudian di kalikan 100%. Dari hasil yang didapatkan ini karena

kotoran atau ranting pohon yang sudah lapuk banyak ditemukan pada kolam tampungan itu. Maka untuk lebih jelasnya dapat dilihat pada gambar 4.16 dibawah ini.

Gambar 4.16 : Kondisi Kotoran/Ranting Pohon Lapuk pada Kolam Tampungan
Sumber : Dokumentasi (2018)

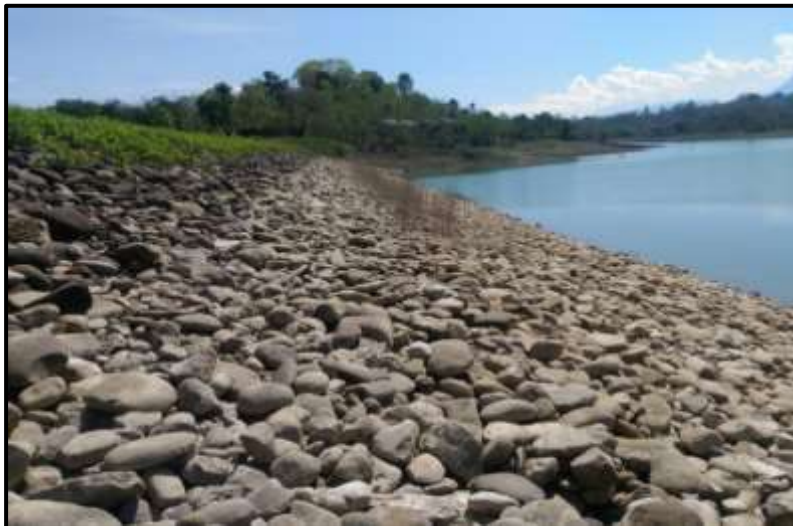
- 3) Untuk variabel pagar di sekeliling kolam tampungan memperoleh nilai 1 dengan kondisi sangat tidak baik (dilihat pada tabel 3.3 pada halaman III-7), dengan rasio presentase sebesar 9,09%. Maka dari hasil yang didapatkan ini berdasarkan bahwa disekitar kolam tampungan tidak dilihat adanya pagar tersebut. Untuk lebih jelasnya dapat dilihat pada gambar 4.17 dibawah ini.

Gambar 4.17 : Kondisi Pagar Disekeliling Kolam Tampungan
Sumber : Dokumentasi (2018)

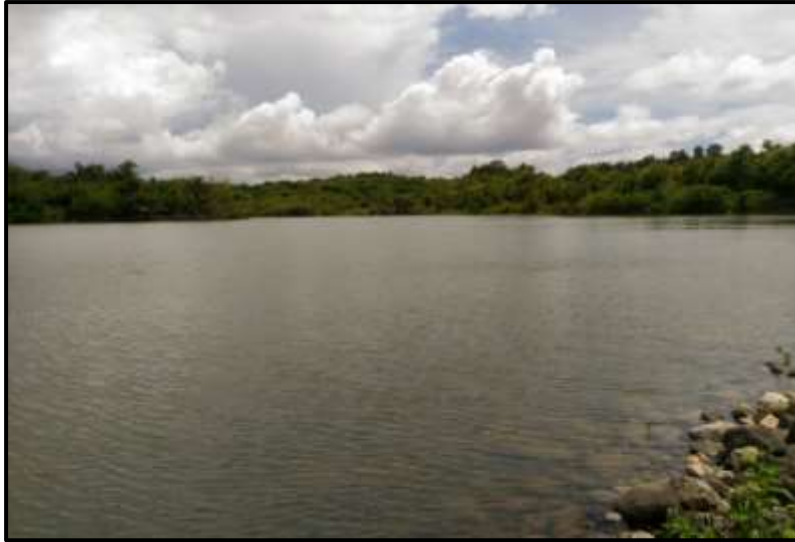
- 4) Untuk variabel papan duga pada kolam tampungan mendapatkan nilai 1 dengan kondisi sangat tidak baik (dilihat pada tabel 3.3 pada halaman III-8), dan nilai presentase sebesar 9,09% yang merupakan perbandingan skor nilai yang diperoleh dibagi dengan nilai total kemudian di kalikan 100%. Untuk item ini mendapatkan nilai sangat tidak baik dikarenakan papan duga sudah tidak ada. Maka lebih jelasnya dapat dilihat pada gambar 4.18 dibawah ini.

Gambar 4.18 : Kondisi Papan Duga pada Kolam Tampungan

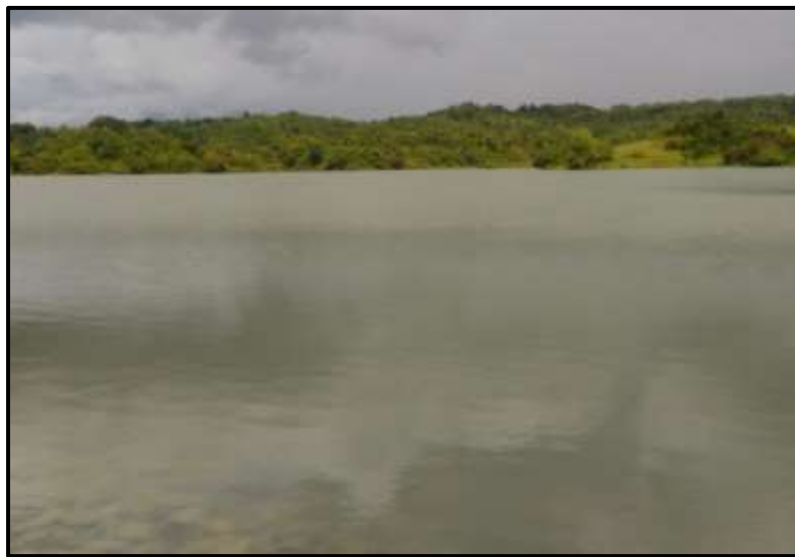
- 5) Untuk variabel pelampung pada kolam tampungan kondisinya sangat tidak baik memperoleh nilai yaitu 1 (dilihat pada tabel 3.3 pada halaman III-8), dan rasio presentase sebesar 9,09%. Pada item ini didapatkan berdasarkan bahwa pelampung sudah tidak ditemukan pada kolam tampungan tersebut. Maka lebih jelasnya dapat dilihat pada gambar 4.19 dibawah ini.

Gambar 4.19 : Kondisi Pelampung pada Kolam Tampungan

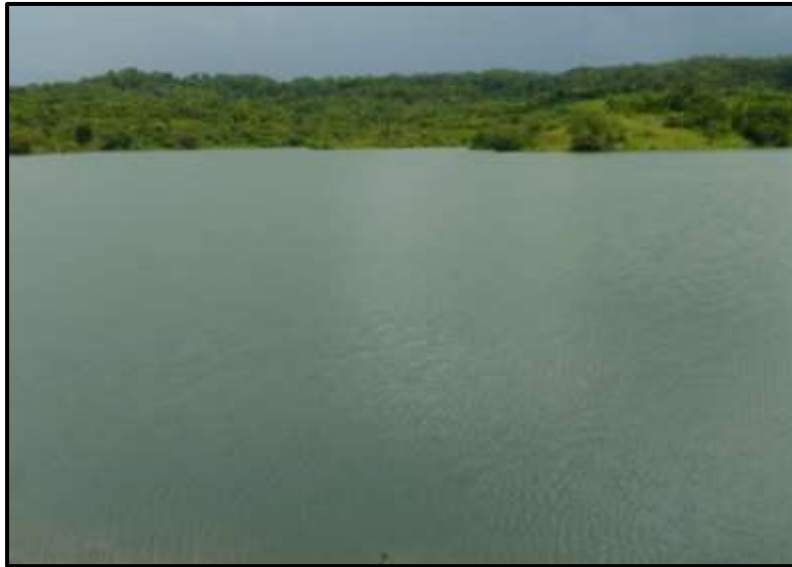
- 6) Untuk variabel ketersediaan air pada kolam tampungan dengan kondisinya sangat baik memperoleh nilai paling tinggi yaitu 4 (dilihat pada tabel 3.3 pada halaman III-8), dan angka presentase sebesar 36,36% yang merupakan presentase ratio terhadap nilai total yang didapat itu. Maka pada item ini mendapatkan nilai sangat baik karena air yang ada pada kolam tampungan masih tersedia untuk memenuhi kebutuhan masyarakat yang ada. Dari pada itu lebih jelasnya dapat dilihat pada gambar 4.20 dibawah ini.

Gambar 4.20 : Kondisi Ketersediaan Air

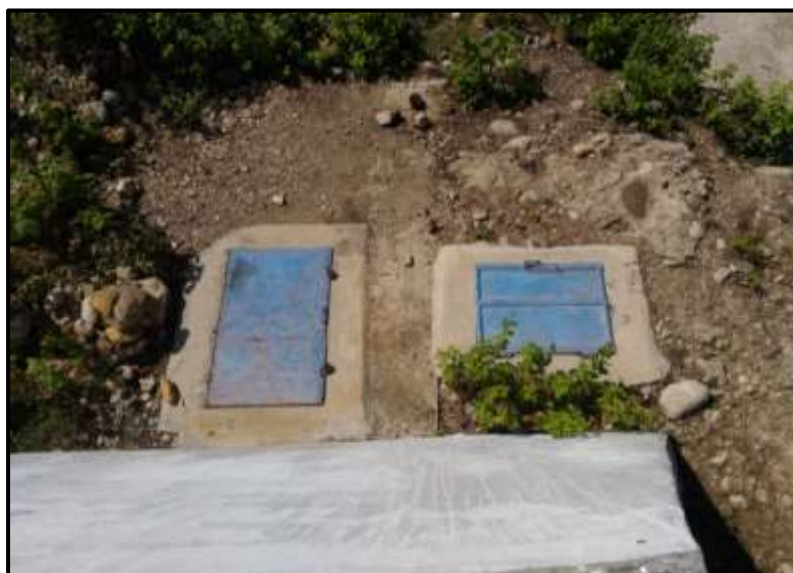
- 1) Dari variabel pipa transmisi dengan kondisinya sangat baik mendapatkan nilai 4 (dilihat pada tabel 3.4 halaman III-8), dan nilai presentase sebesar 50,00% yang merupakan rasio dari skor nilai terhadap nilai total yang diperoleh kemudian di kalikan 100%. Pada item ini memperoleh nilai sangat baik karena pipa transmisi masih digunakan untuk mengalirkan air ke bak penampung tersebut. Untuk lebih jelasnya dapat dilihat pada gambar 4.22 dibawah ini.

Gambar 4.22 : Kondisi Pipa Transmisi

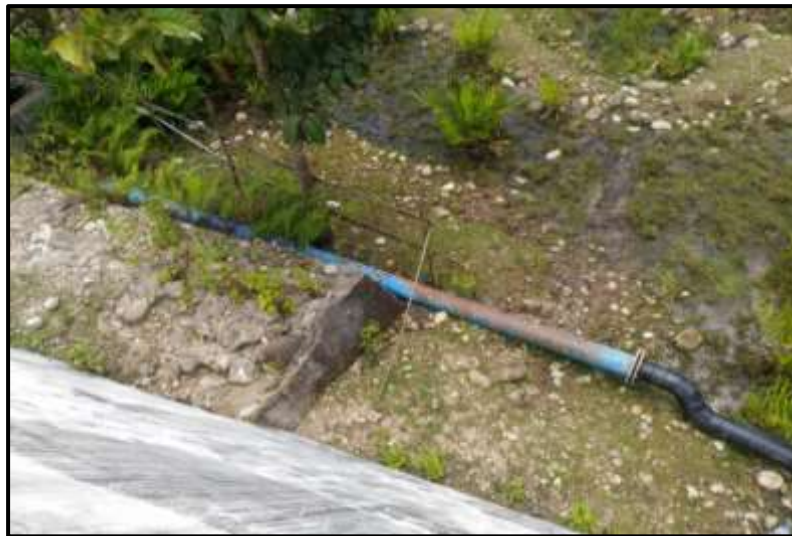
- 2) Dari variabel pipa distribusi dengan kondisinya sangat baik memperoleh nilai yaitu 4 (dilihat pada tabel 3.4 halaman III-9), serta rasio presentase sebesar 50,00%. Hasil

yang didapatkan ini berdasarkan bahwa air masih dapat digunakan karena pipa distribusi masih berfungsi dengan baik. Untuk lebih jelasnya dapat dilihat pada gambar 4.23 dibawah ini.

Gambar 4.23 : Kondisi Pipa Distribusi
Sumber : Dokumentasi (2018)

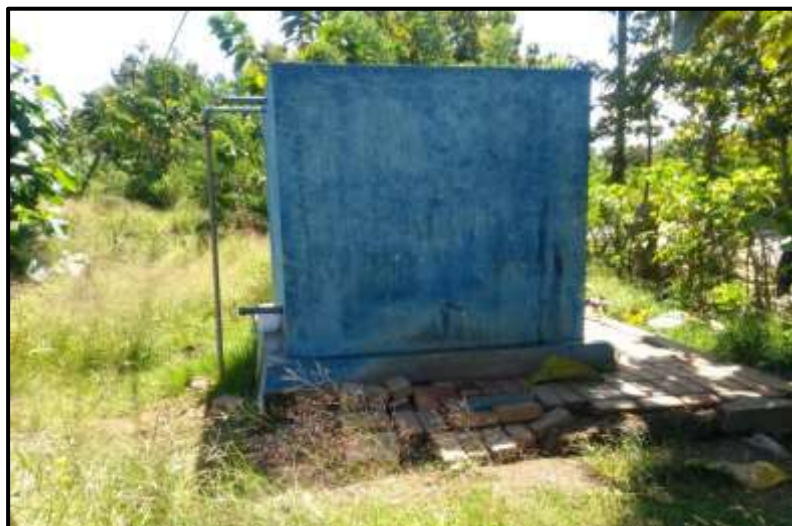
- 1) Pada variabel bak air bersih/bak air keperluan manusia dengan kondisinya baik memperoleh nilai 3 (dilihat pada tabel 3.5 halaman III-9), dan angka presentase sebesar 42,86% yang merupakan rasio antara skor nilai yang didapat dibagi total nilai kemudian di kalikan 100%. Maka hasil yang ada ini berdasarkan bahwa bak – bak yang ada untuk keperluan manusia masih dalam keadaan baik untuk digunakan sehari – hari. Dari pada itu untuk lebih jelasnya dapat dilihat pada gambar 4.25 dibawah ini.

Gambar 4.25 : Kondisi Bak Air bersih Keperluan Manusia

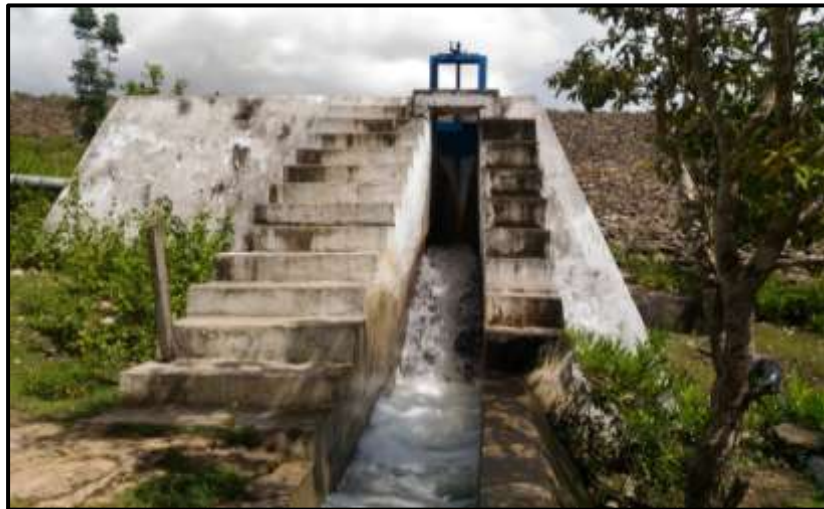
- 2) Pada variabel bak air keperluan sawah/kebun dengan kondisi sangat baik memperoleh nilai 4 (dilihat pada tabel 3.5 halaman III-9), dan angka presentase

sebesar 57,14% yang didapat dari presentase rasio terhadap nilai total tersebut. Dari hasil yang ada ini bahwa air tertampung pada bak dalam keadaan baik dan normal untuk keperluan sawah/kebun (perlu diketahui bahwa ini merupakan jenis embung irigasi dimana air yang diambil di embung kemudian ditampung di bak penampung (*reservoir*) melewati pintu pengambilan (*intake*) dan diteruskan ke saluran irigasi yang ada) karena sebagian besar masyarakat di Desa Umaklaran bekerja sebagai petani yang sangat membutuhkan air untuk memperlancar kegiatan mereka tersebut. Untuk lebih jelasnya dapat dilihat pada gambar 4.26 dibawah ini.

Gambar 4.26 : Kondisi Bak Air Keperluan Sawah/Kebun
Sumber : Dokumentasi (2018)
