BAB I

PENDAHULUAN

Dengan adanya masalah-masalah yang terjadi di Muara Pantai Oeba, maka, diusulkan sebuah penelitian dengan judul “**Analisa Kerusakan Muara Pantai Oeba dan Alternatif Pengendaliannya**”. Berikut di tampilkan beberapa permasalahan yang terjadi di lokasi penelitian seperti dijelaskan di atas, dapat di lihat melalui beberapa dokumentasi keadaan daerah tersebut.

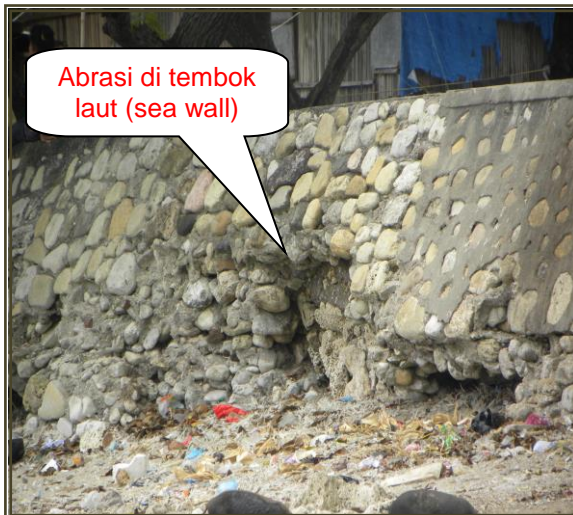
penduduk dari serangan gelombang laut. Beberapa tahun sebelumnya, di lokasi penelitian dibangun bangunan pengaman pantai seperti tembok laut (*sea wall*) dan kubus beton. Namun karena serangan gelombang laut dan arus, maka bangunan pantai yang ada telah mengalami kerusakan. Masalah lain yang muncul di Pantai Oeba adalah pencemaran lingkungan berupa sampah dan limbah pemukiman penduduk yang dapat merusak kondisi muara dan pantai.

Gambar 1.2 Abrasi di Tembok Laut (*sea wall*)

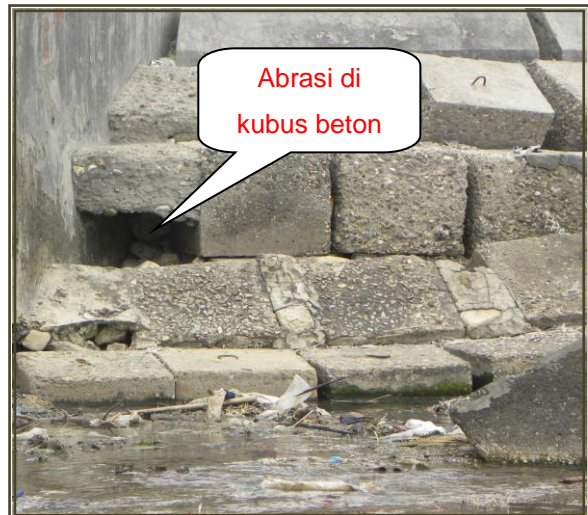
Gambar 1.3 Abrasi di Kubus Beton

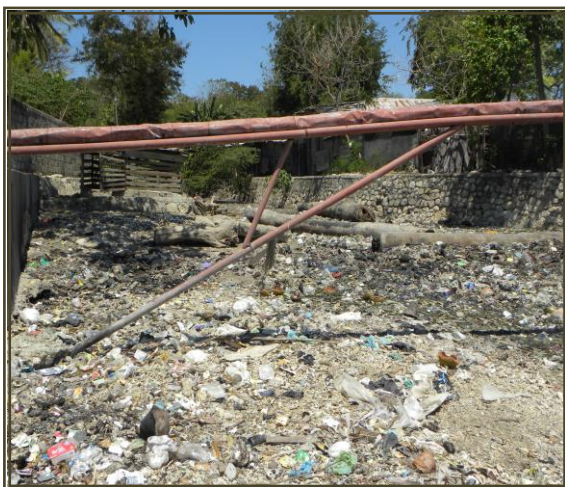
Gambar 1.4 Sampah di Bagian Muara Sungai

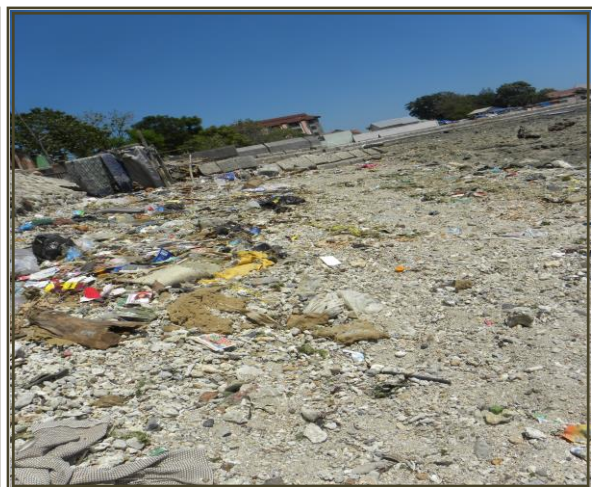
Gambar 1.5 Sampah di Bagian Pantai
