BAB IV

ANALISA DAN PEMBAHASAN

4.1.3.1 Inspeksi Kondisi Geometrik Jalan

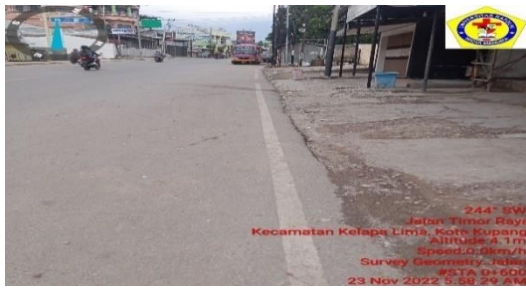
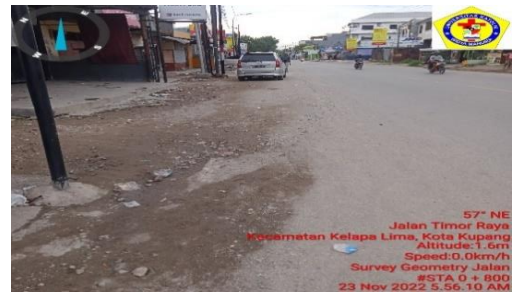
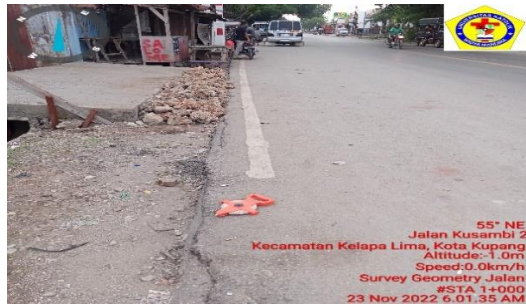
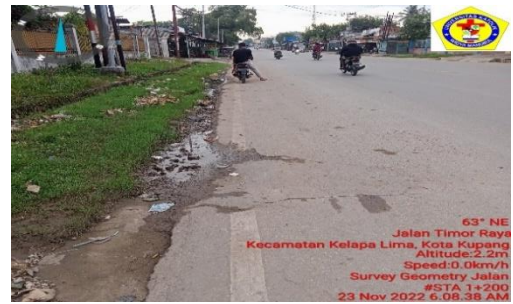
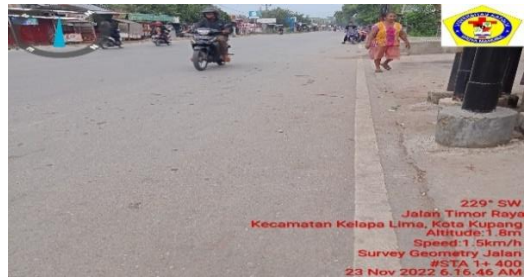
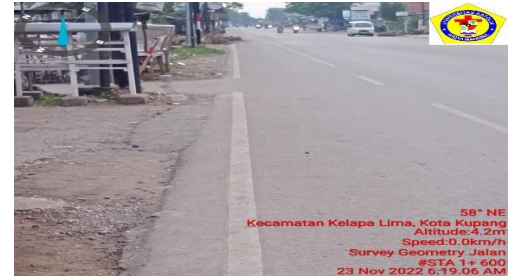
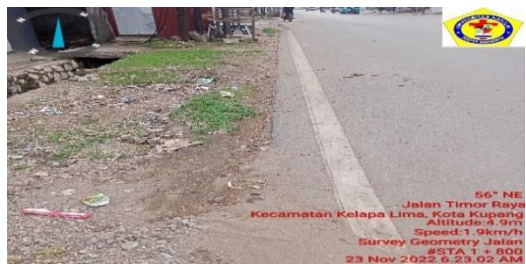
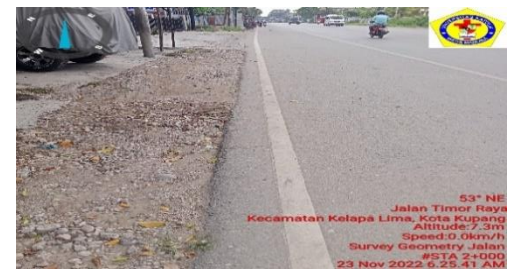
Analisis hasil temuan yang ada di lokasi penelitian akan difokuskan pada hasil temuan yang berindikasi tidak dijumpai di lapangan serta identifikasi pendukung lain yang dianggap kurang memenuhi standar atau persyaratan teknis. Ketiadaan fasilitas perlengkapan jalan dapat meningkatkan risiko kecelakaan. Fasilitas yang tidak ditemukan yaitu trotoar pada STA 0+600 – 2+000 dapat dilihat pada **Gambar** berikut.

Gambar 4.2 Ketiadaan Trotoar Di STA 0+600 Dan STA 2+000

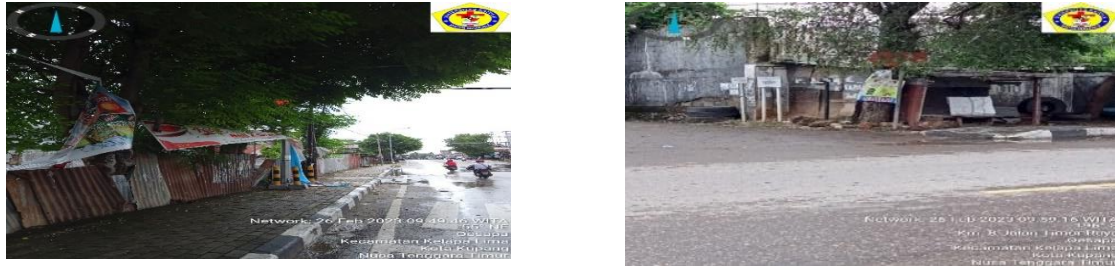
Selain fasilitas perlengkapan seperti trotoar yang tidak ditemukan, terdapat juga banyak rambu yang keadaannya sudah tidak terawat seperti sudah tertutup pohon, pada STA

0+400 bahkan tidak ada rambu batasan kecepatan pada STA 1+600 – STA 2+000 Pada Ruas Jalan km 8 - km 10 Jl. Timor Raya Kota Kupang.

Gambar 4.3 Kondisi Rambu Tertutup Pohon
Sumber : Survey Lapangan November 2022

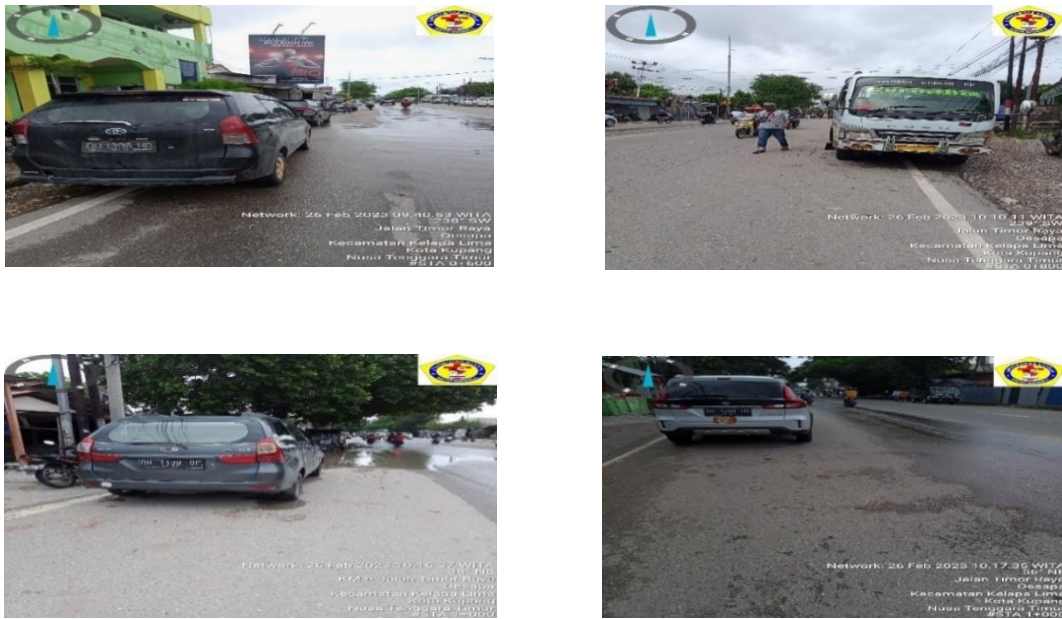
Selain survey terhadap kecepatan dan perilaku pengendara, survey perilaku pengguna jalan juga dilakukan terhadap perilaku parkir di bahu jalan. Hal tersebut dapat dilihat pada **Gambar 4.4** berikut.

Gambar 4.4 Parkir Di Bahu Jalan STA 0+600 - STA 1+000
Sumber : Survey Lapangan November 2022
