BAB I

PENDAHULUAN

1.1 Latar Belakang

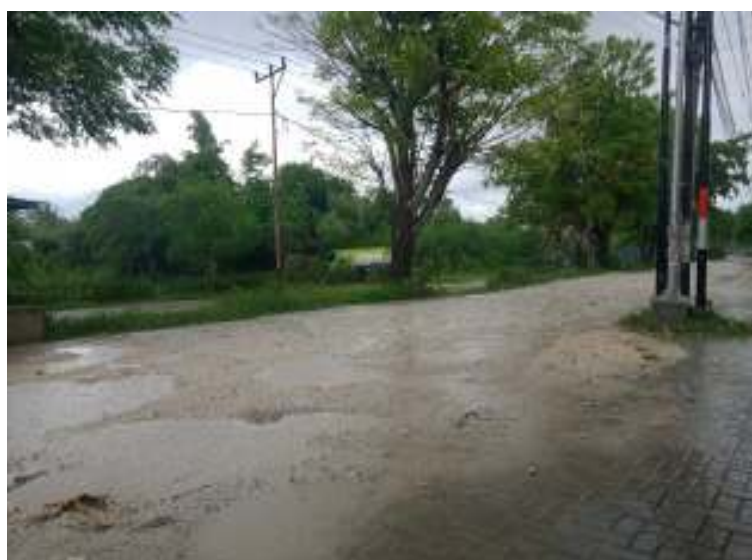
Gambar 1.1 Kondisi Jalan Kejora
