## BAB IV

### ANALISIS DAN PEMBAHASAN

#### 4.2. Analisa Penilaian Kondisi Perkerasan Menggunakan Metode *Surface Distress Index* (SDI)

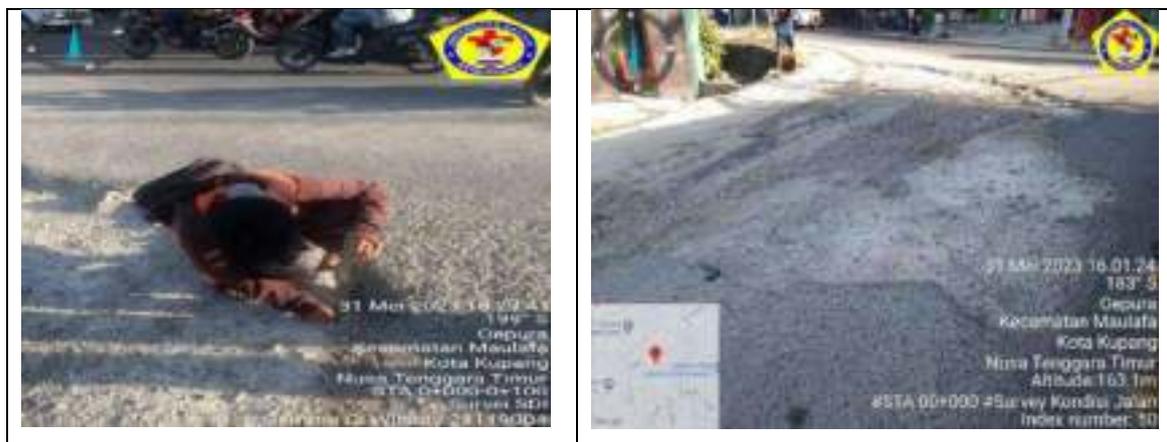
**Gambar 4.12 Lubang STA 0+000 – 0+100**

**Gambar 4.12** menunjukkan berbagai jenis kerusakan atau lubang yang mengakibatkan retakan pada permukaan atau pemisahan butiran, atau keduanya, pada

perkerasan lentur Jalan Anggrek Desa Oepura. Retakan yang luas menyebabkan terjadinya keretakan, yang kemudian diikuti oleh pelepasan material di sekitar tepi retakan akibat dampak dari lalu lintas dan lingkungan.

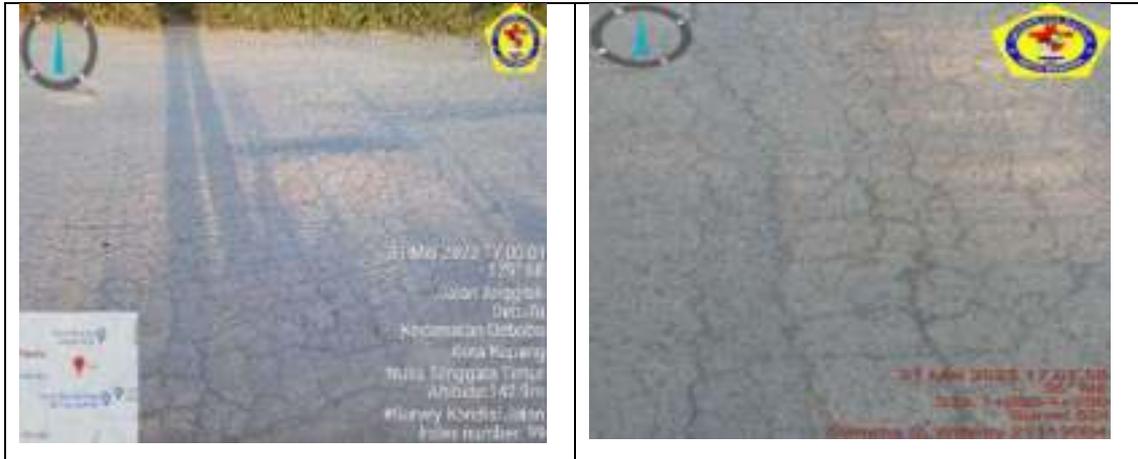
**Gambar 4.13 Retak Kulit Buaya STA 1+000 – 1+145**

Dokumentasi pada Jalan Anggrek menunjukkan berbagai jenis kerusakan pada perkerasan lentur, termasuk retakan mirip kulit buaya karena material perkerasan yang tidak berkualitas, pelapukan permukaan, kestabilan kurang pada bagian bawah permukaan atau perkerasan, dan juga kondisi jenuh air pada material bawah tanah (air tanah yang baik).

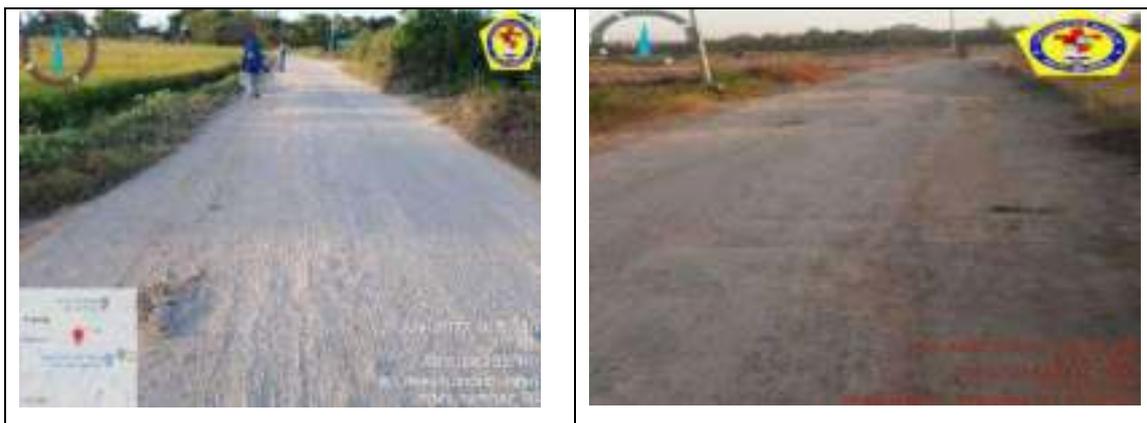
**Gambar 4.14 Tambalan STA 0+600 – 0+700**

Dokumentasi yang terdapat pada **Gambar 4.14** menggambarkan jenis kerusakan yang terjadi pada perkerasan Jalani di ruas Anggrek, yaitu pembuatan tambalan sementara yang bertujuan untuk menutupi bagian perkerasan yang rusak sementara waktu.

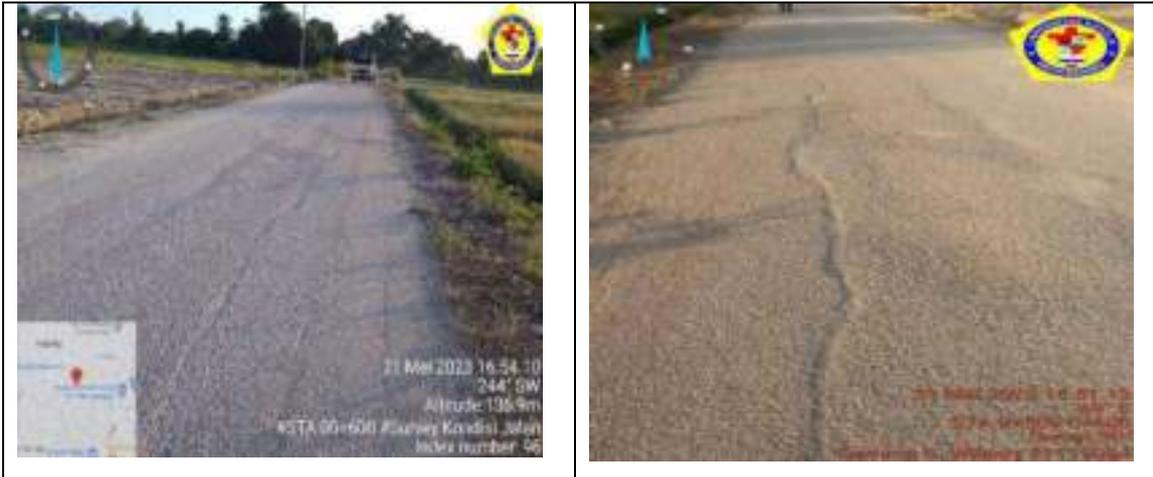
**Gambar 4.15 Retak Memanjang STA 0+500 – 0+600**  
*Sumber : Dokumentasi Lapangan (2023)*

**Gambar 4.15** dokumentasi jenis kerusakan perkerasan lentur pada ruas Jalan Anggrek mengidentifikasi bahwa ada dua penyebab utama yang perlu dipertimbangkan dalam model untuk retakan melintang. Salah satunya adalah retakan melintang yang muncul akibat dari efek pantulan, yang biasanya direplikasi dengan retakan pantulan dalam model alami.

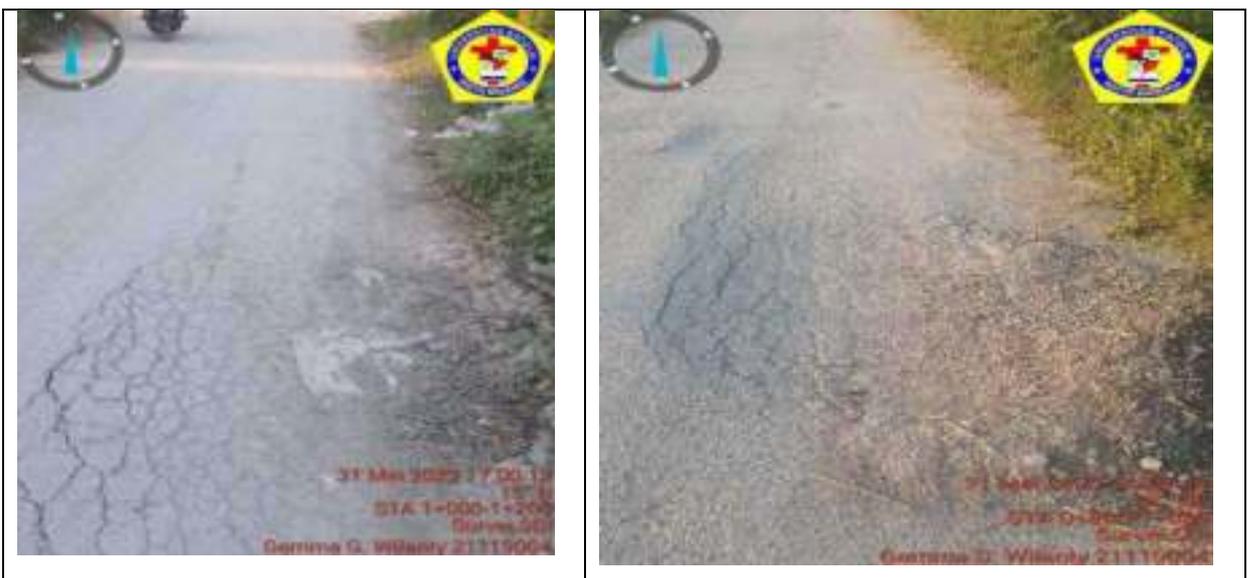
**Gambar 4.16 Cacat Tepi Perkerasan STA 1+000 – 1+145**  
*Sumber : Dokumentasi Lapangan (2023)*

Kerusakan tepi perkerasan pada Jalan Anggrek, baik itu di perpotongan tepi perkerasan dan Pinggiran jalan yang tidak teraspal, entah itu di tepi jalan tanah atau di sepanjang perkerasan jalan yang teraspal dengan tanah di sekelilingnya, didokumentasikan dalam **Gambar 4.16**.
