# BAB I

Berdasarkan uraian tersebut maka perlu dilakukan studi atau penelitian terhadap kondisi jalan yang ada dengan judul penelitian **“STUDI KERUSAKAN SUNGKUR PADA PERMUKAAN JALAN ASPAL” (STUDI KASUS PADA RUAS JALAN TIMOR RAYA KM. 18 NOELBAKI-KUPANG TENGAH, RUAS JALAN PULAU INDAH KOTA KUPANG, RUAS JALAN INA BOI KOTA KUPANG DAN RUAS JALAN SOEKARNO KOTA KUPANG).**

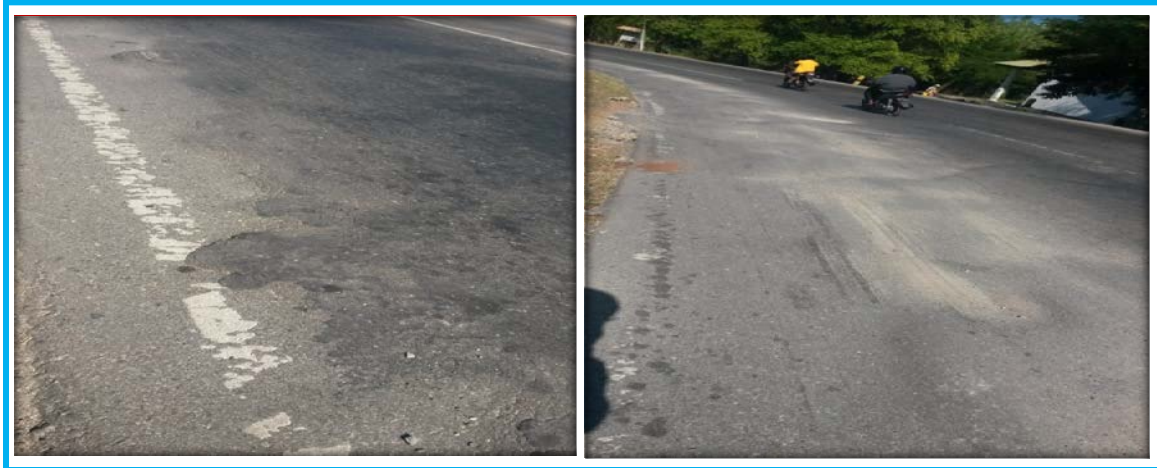
Berdasarkan hasil pengamatan di lapangan, kerusakan pada ruas-ruas jalan tersebut berupa gelombang-gelombang setempat yang terjadi di permukaan perkerasan jalan yang diperkirakan merupakan sungkur. Kerusakan jenis sungkur adalah kerusakan yang terjadi setempat akibat gesekan roda kendaraan dengan permukaan jalan aspal (Dhana, 2015).

**Gambar 1.2 (a) Kerusakan-kerusakan yang terjadi pada ruas Jalan Timo Raya Km.18 Noelbaki Kupang Tengah.**

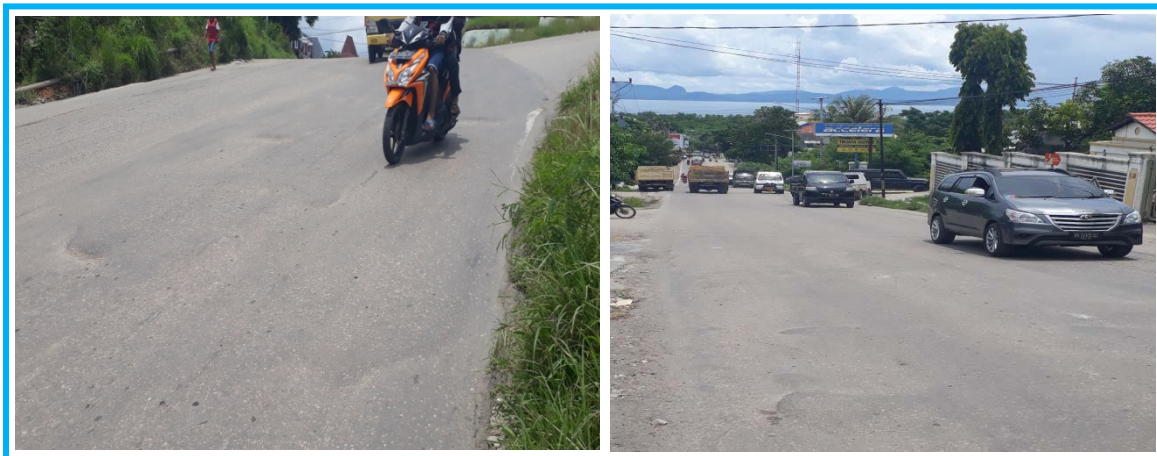
**Gambar 1.2 (b) Kerusakan-kerusakan yang terjadi pada ruas Jalan Pulau Indah Kota Kupang.**

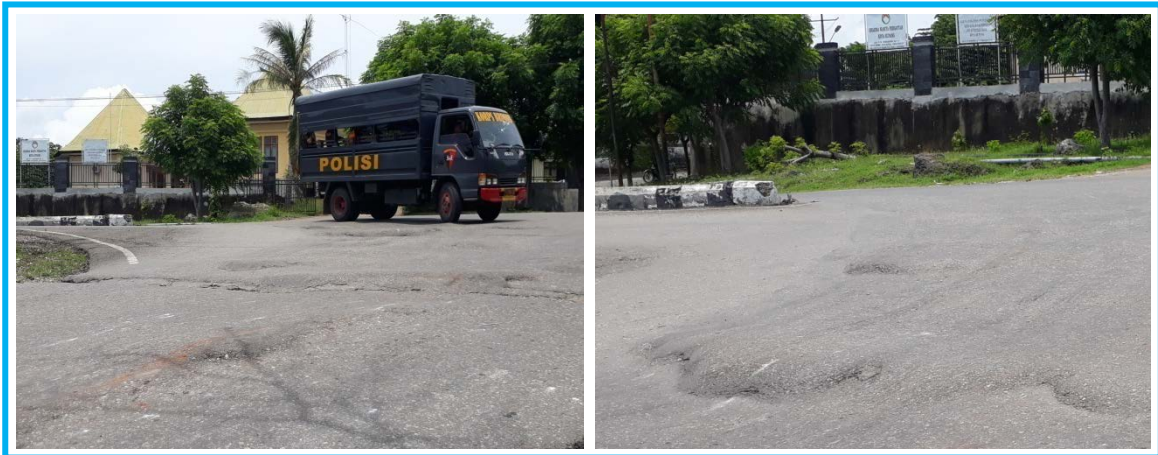
**Gambar 1.2 (C) Kerusakan-Kerusakan Yang Terjadi Pada Ruas Jalan Ina Boi Kota Kupang.**

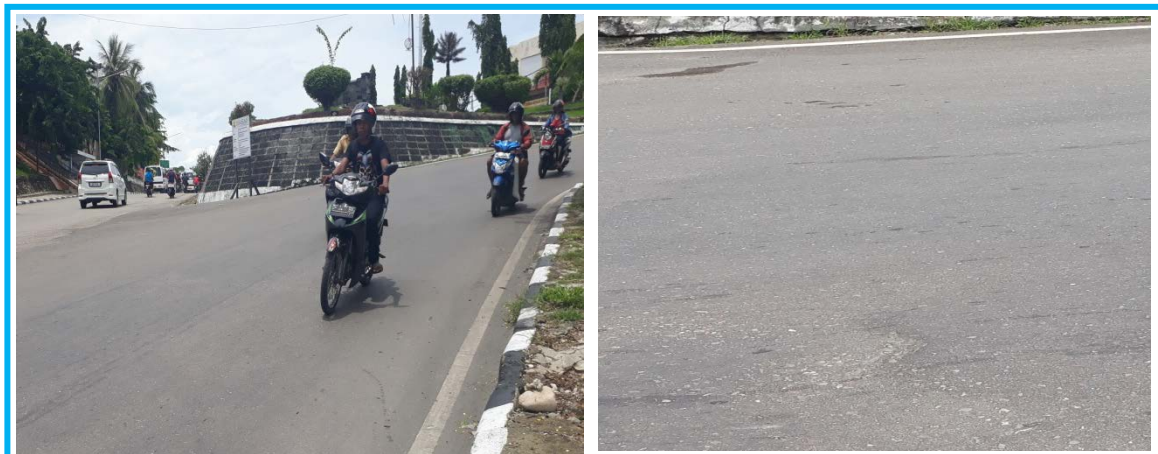
**Gambar 1.2 (d) Kerusakan-Kerusakan yang terjadi Pada Ruas Jalan Soekarno Kota Kupang.**
