BAB IV

ANALISA DAN PEMBAHASAN

4.2.1 Luas Kerusakan Pada Ruas Jalan Tua Bata (STA 0+000 - STA 3+000)

4.2.2.1 Analisa Data Dengan Metode *PCI* Pada Segmen 1

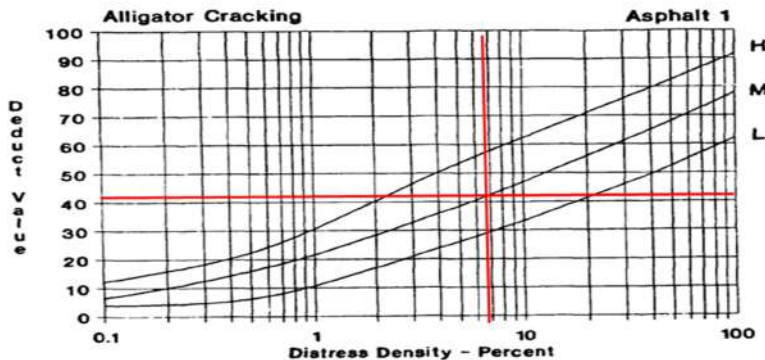
Gambar 4.6. Grafik *Deduct Value* Retak Kulit Buaya Segmen 3

Contoh cara mencari nilai *Deduct Value* untuk kerusakan Retak Buaya (*Aligator Cracking*) pada Segmen 3 :

Alligator cracking = *Densitas* 6.09 %, (diperoleh dari hasil densitas pada perhitungan pertama untuk kerusakan Retak Buaya pada Segmen 3)

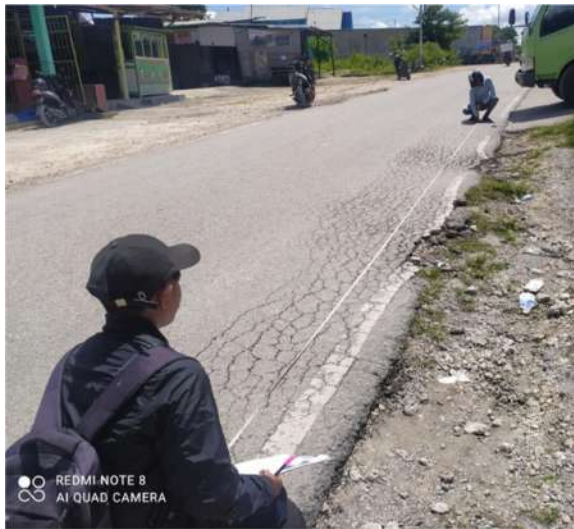
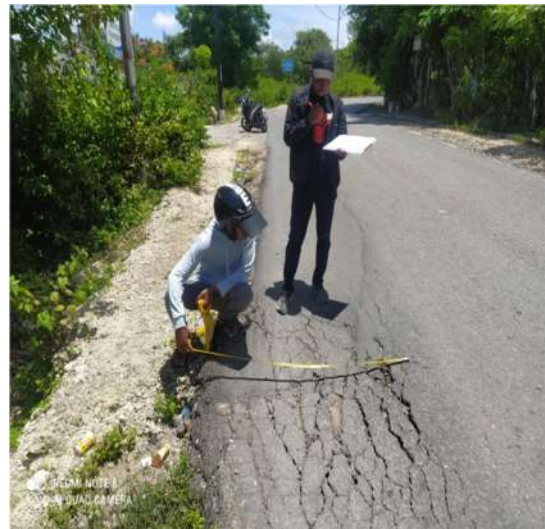
Gambar 4.8 Kerusakan Retak Kulit Buaya (*alligator crack*) pada ruas Jalan Tua Bata

Gambar kerusakan Retak Kulit Buaya (*alligator crack*) pada ruas Jalan Tua Bata ditunjukkan pada Gambar 4.8

STA 0 + 000 – 1 + 000

STA 1 + 000 – 2 + 000

1. Untuk Retak Kulit Buaya (*alligator crack*) dengan tingkat kerusakan *Medium*, Cara mengaplikasikan perawatan permukaan dengan memanfaatkan teknik perbaikan pengaspalan kembali atau dibutuhkan *overlay* atau Penambalan parsial diseluruh kedalaman.
2. Kerusakan Lubang (*potholes*) perlu penanganan dengan cara menutup rongga lubang atau bisa juga dilakukan dengan cara memberi lapis pengikat (*tack coat*) lalu lapis dengan campuran aspal beton pada seluruh kedalaman.
3. Amblas dibutuhkan penanganan yang serius karena tingkat kerusakan *High*, seperti bagian yang amblas dibongkar kembali dan dilapisi ulang dengan lapisan yang sesuai.
4. Kerusakan Tambalan (*patching*), karena ciri-ciri tambalan adalah permanen dan tambalan sesuai rekonstruksi yang dilaksanakan dan tingkat kerusakan *low* maka belum perlu perbaikan.

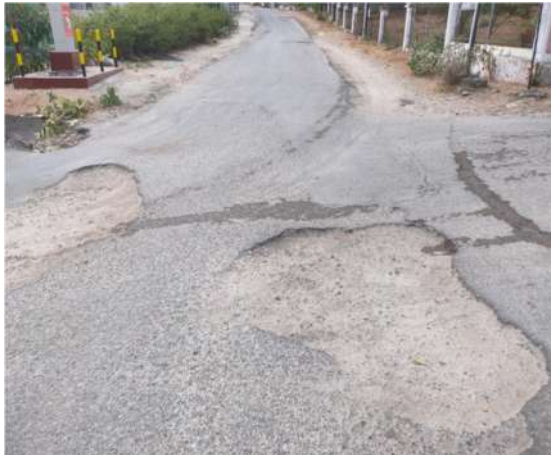
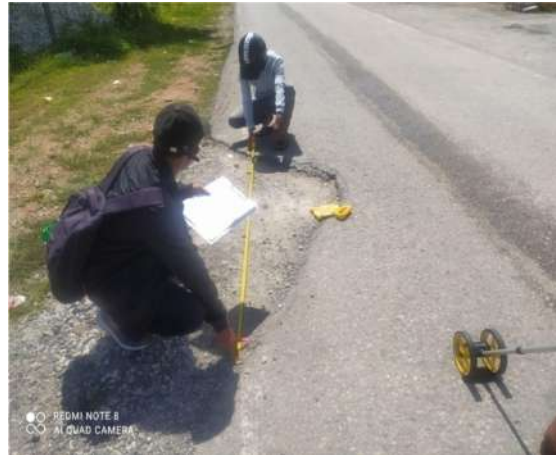
Gambar 4.9 Kerusakan Lubang (*potholes*) pada ruas Jalan Tua Bata

Gambar kerusakan Lubang (*potholes*) pada ruas Jalan Tua Bata ditunjukkan pada Gambar 4.9

STA 1 + 000 – 2 + 000

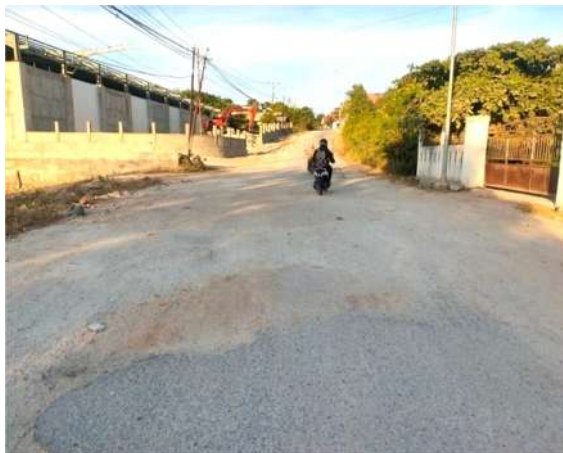
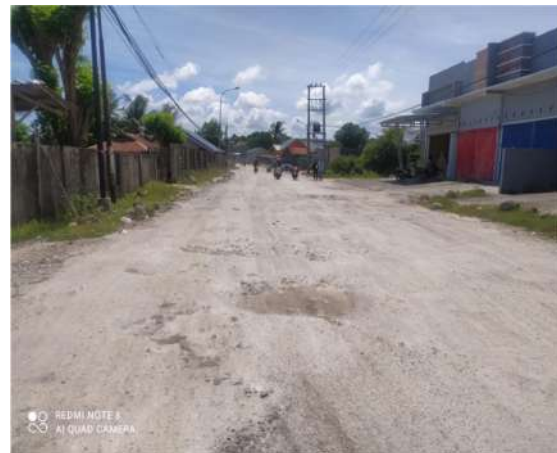
Gambar 4.10 Kerusakan Amblas (*grade depression*) pada ruas Jalan Tua Bata

Gambar kerusakan Amblas (*grade depression*) pada ruas Jalan Tua Bata ditunjukkan pada Gambar 4.10

STA 1 + 000 – 2 + 000

STA 0 + 000 – 1 + 000

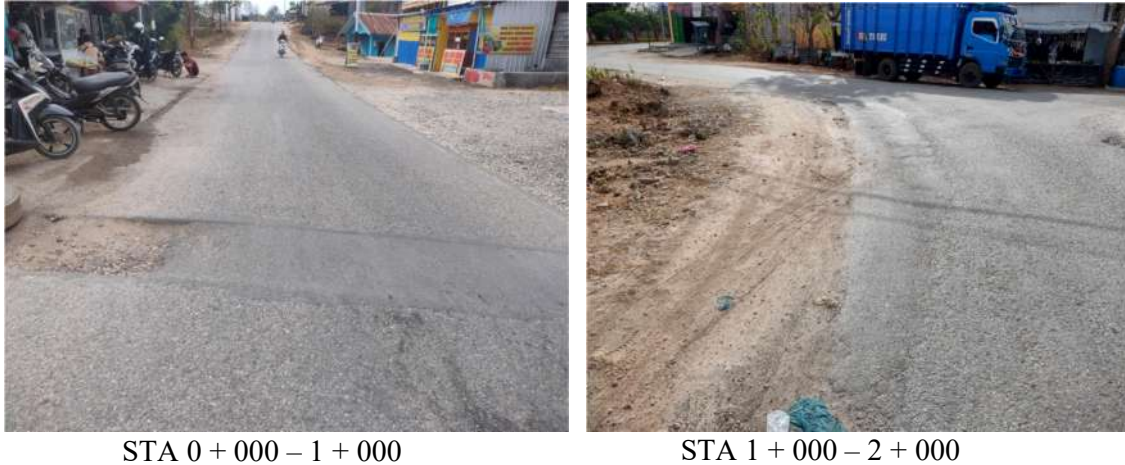
Gambar 4.11 Kerusakan Tambalan (*patching*) pada ruas Jalan Tua Bata

Gambar kerusakan Tambalan (*patching*) pada ruas Jalan Tua Bata ditunjukkan pada Gambar 4.11
