BAB I

PENDAHULUAN

Berdasarkan latar belakang yang telah dibahas di atas, maka dilakukanlah penelitian dengan judul “**Studi Alternatif Desain Perkerasan Jalan di Simpang Bersinyal Pulau Indah**”.

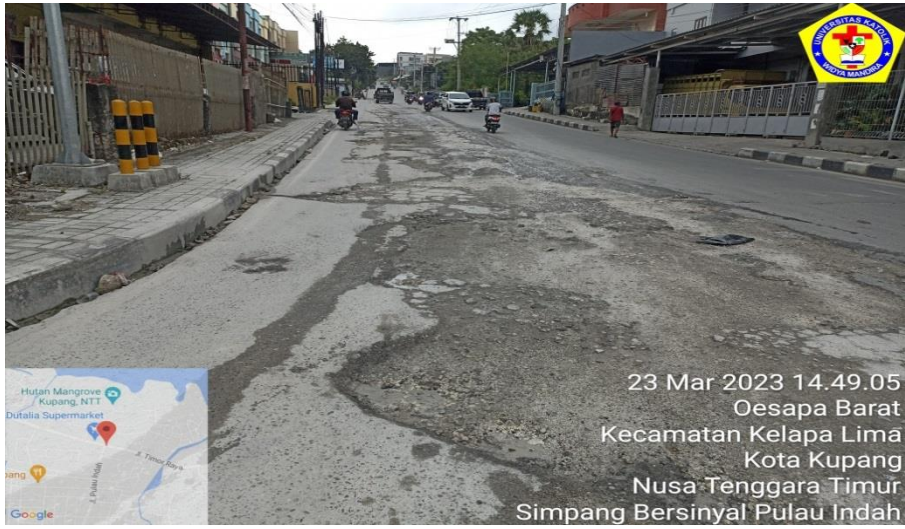
Gambar 1.1. Kondisi Jalan

Kondisi kerusakan terkini pada simpang bersinyal ruas jalan Pulau Indah berdasarkan hasil pengamatan langsung di lokasi yang dapat diperhatikan pada Gambar 1.1.

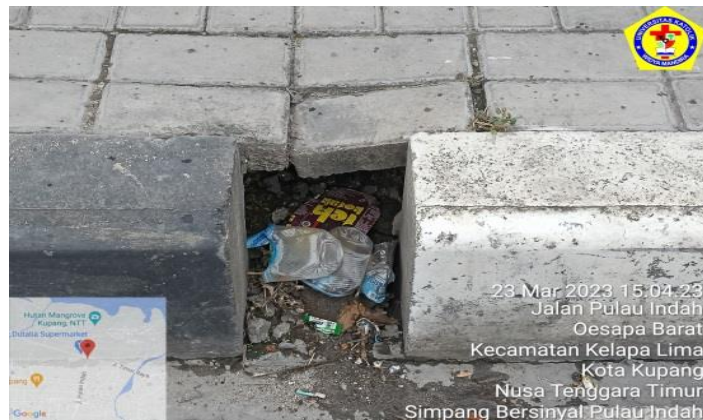
Gambar 1.6. Kondisi saluran drainase di lokasi

Selain akibat dari beban kendaraan hal yang menyebabkan kerusakan jalan pada lokasi tersebut dikarenakan fungsi drainase yang kurang baik, dapat dilihat dari saluran

pembuangan yang tersumbat. Saluran pembuangan yang tersumbat di sebabkan oleh adanya tanah dan sampah yang menutupi saluran pembuangan, sehingga ketika terjadi hujan air hujan tersebut tidak langsung mengalir ke dalam saluran drainase tetapi masih tergenang di badan jalan, Hal ini yang mengakibatkan kondisi aspal menjadi getas/rapuh sehingga pada saat jalan tersebut dilalui oleh kendaraan yang berat maka permukaan jalan akan menjadi retak dan lama kelamaan retak tersebut akan menjadi lubang.
