BAB IV

ANALISIS DAN PEMBAHASAN

4.2.3. Hasil Survei Surface Distress Index (SDI) Jalan Pulau Indah

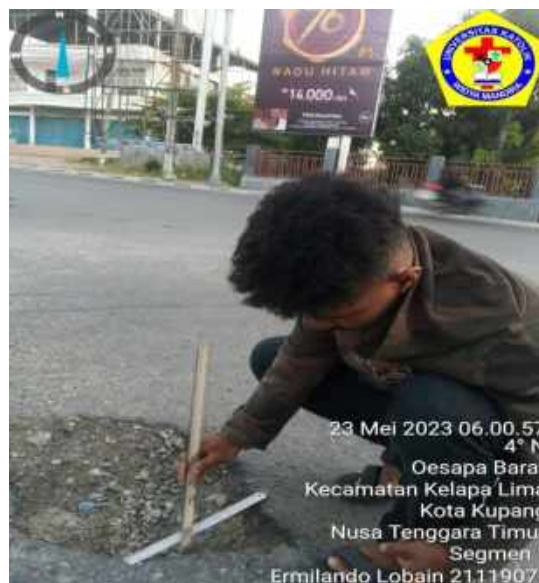
Gambar 4.1. Lubang STA 0+100 – 0+200

Pada Gambar 4.1 berdasarkan dokumentasi tersebut, jenis kerusakan yang terjadi pada perkerasan lentur di simpang bersinyal Pulau Indah yaitu lubang yang disebabkan dari retak dan pelepasan butir atau keduanya sehingga pada saat permukaan perkerasan yang retak tersebut dilintasi oleh kendaraan dengan muatan berat lama kelamaan lapisan aspal tersebut akan terkelupas dan menjadi lubang.

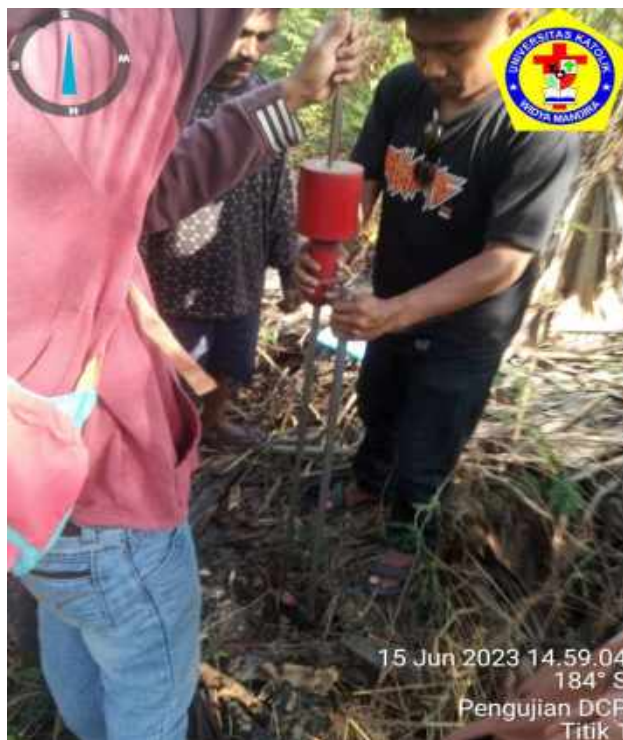
Gambar 4.4. Proses Pengujian DCP Pada (STA 0+000)

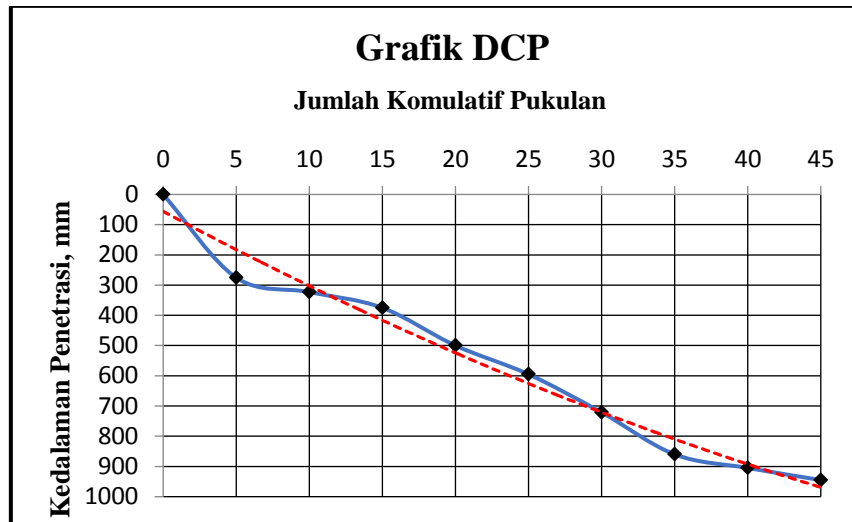
Gambar 4.5. Grafik Kumulatif Tumbukan Pada (STA 0+025)
Sumber: Hasil Anlisa Data (2023)

- : Kedalaman Penetrasi
- : Kumulatif Pukulan

Dari hasil pengujian menggunakan alat DCP pada ruas Jalan Pulau Indah yang di ambil pada (STA 0+025) didapat nilai CBR mewakili sebesar 11,95%, data hasil pengujian lapangannya dapat dilihat pada Tabel 4.17.

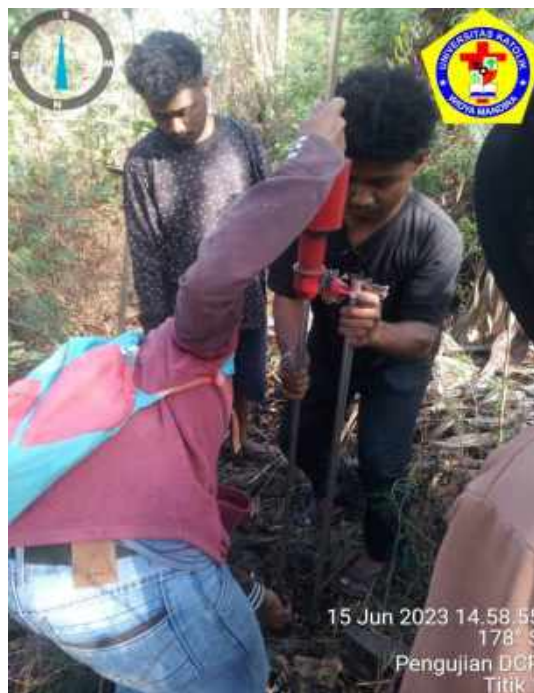
Gambar 4.6. Proses Pengujian DCP Pada (STA 0+025)
Sumber: Hasil Dokumentasi Survey (2023)

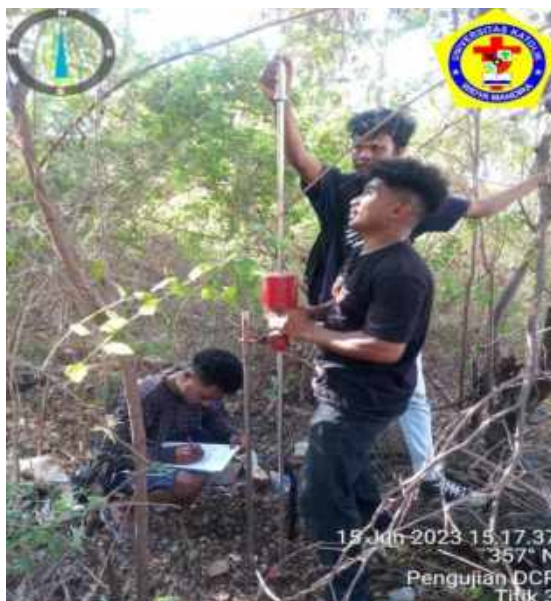
Gambar 4.8. Proses Pengujian DCP Pada (STA 0+050)

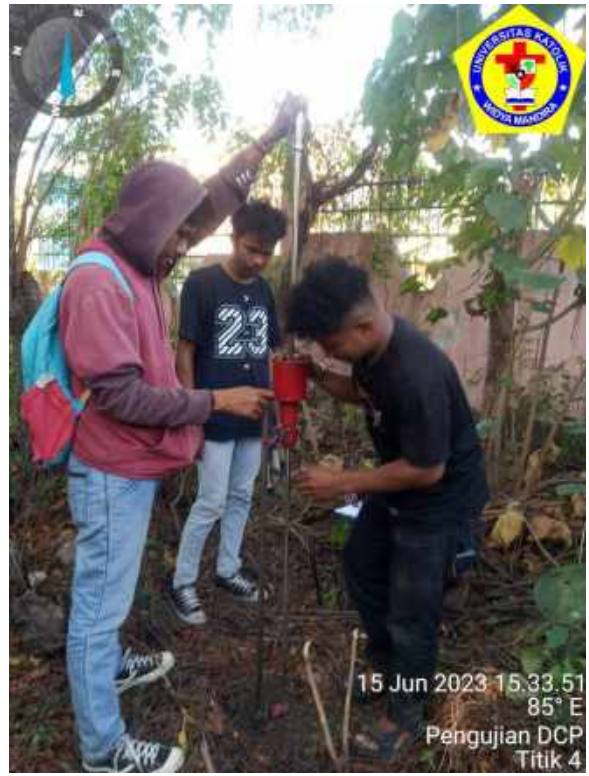
Gambar 4.10. Proses Pengujian DCP Pada (STA 0+075)
Sumber: Hasil Dokumentasi Survey (2023)

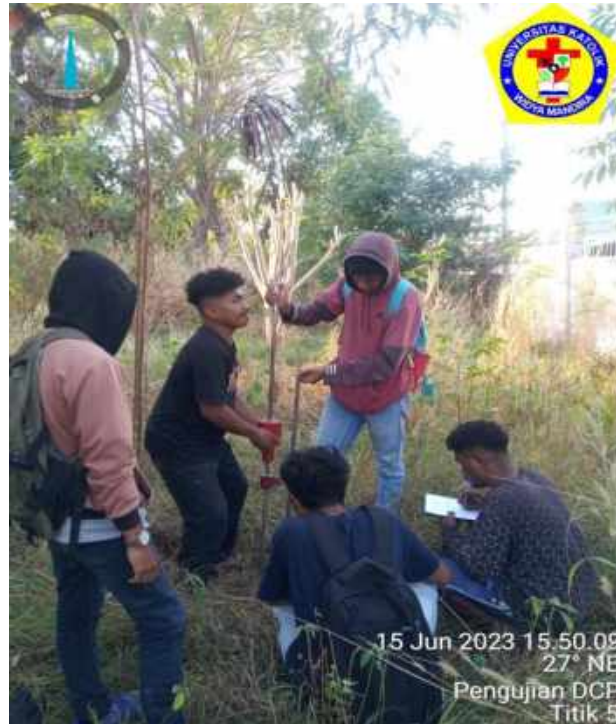
Gambar 4.12. Proses Pengujian DCP Pada (STA 0+100)

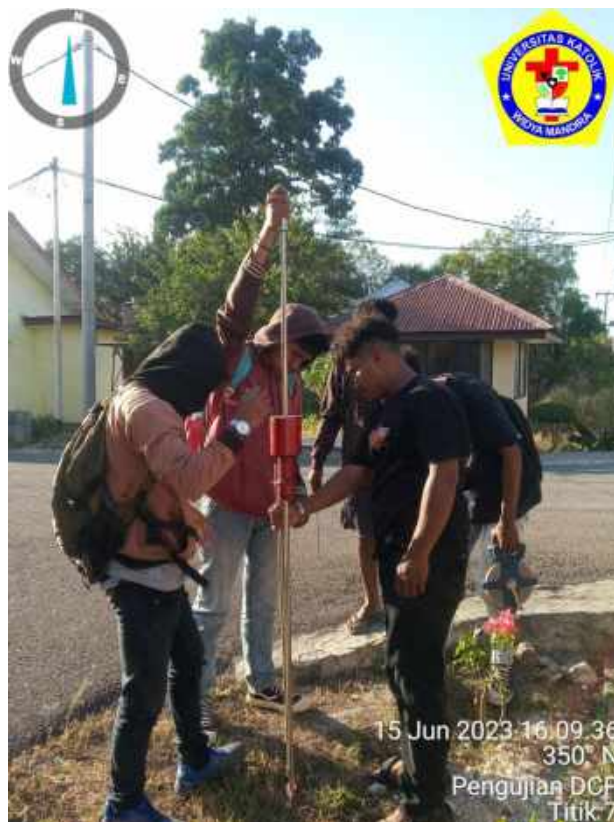
Gambar 4.14. Proses Pengujian DCP Pada (STA 0+125)
Sumber: Hasil Dokumentasi Survey (2023)

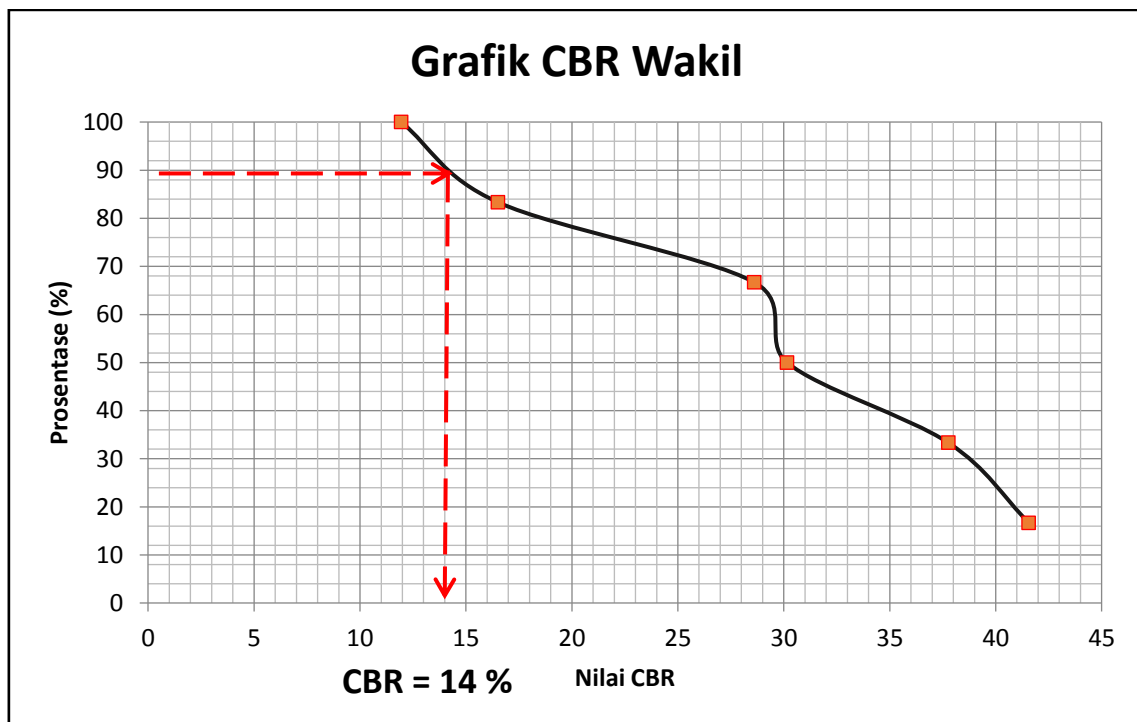
Gambar 4.15. Grafik CBR Wakil
