EVALUASI KINERJA JARINGAN IRIGASI

EMBUNG SIRANI DI DESA UMAKLARAN

KECAMATAN TASIFETO TIMUR

KABUPATEN BELU

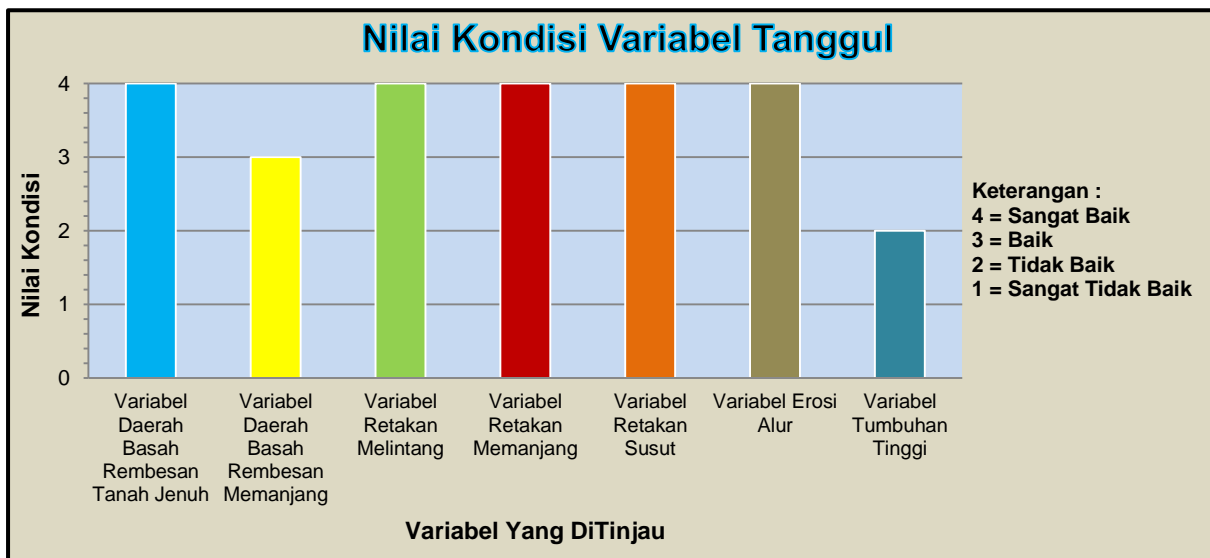
Gambar 4.1 : Grafik Nilai Kondisi Variabel Tanggul

Dari tabel dan grafik diatas, maka telah diketahui hasil analisa dari 7 variabel yang ditinjau dari aspek fisik tanggul tersebut. maka dari itu, dapat dijelaskan sebagai berikut :

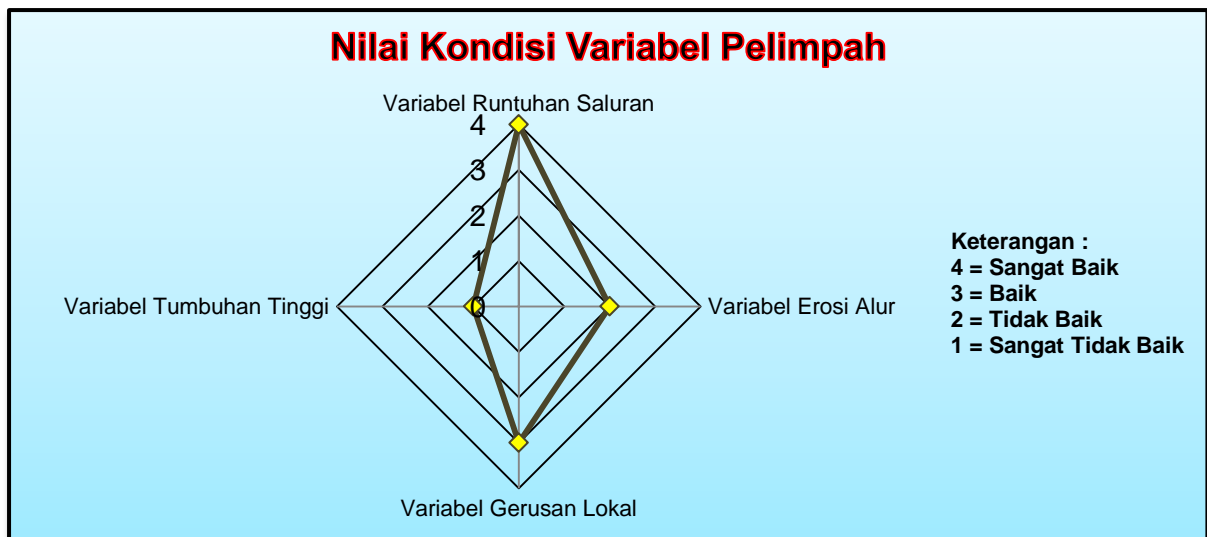
Gambar 4.9 : Grafik Nilai Kondisi Variabel Pelimpah

Berdasarkan tabel dan grafik diatas, memperlihatkan hasil analisa dari 4 variabel yang ditinjau dari aspek fisik pelimpah tersebut. Oleh karena itu, dapat dijelaskan sebagai berikut :

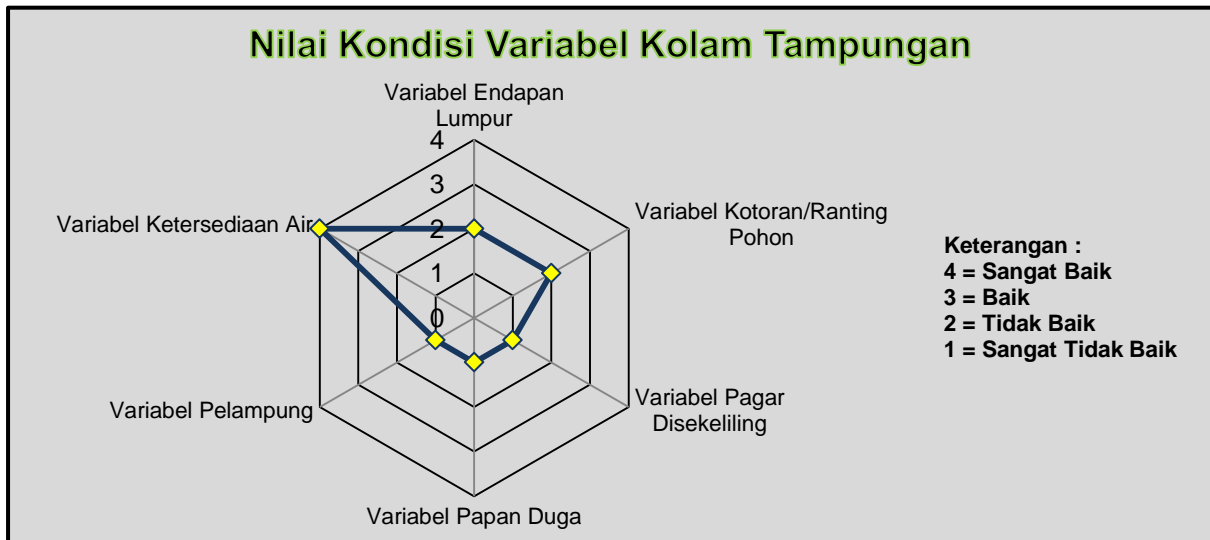
Gambar 4.14 : Grafik Nilai Kondisi Variabel Kolam Tampungan

Dari tabel dan grafik diatas, maka sudah diketahui hasil analisa dari 6 variabel yang ditinjau dari aspek fisik kolam tampungan. Oleh karena itu, maka dapat dijelaskan sebagai berikut :

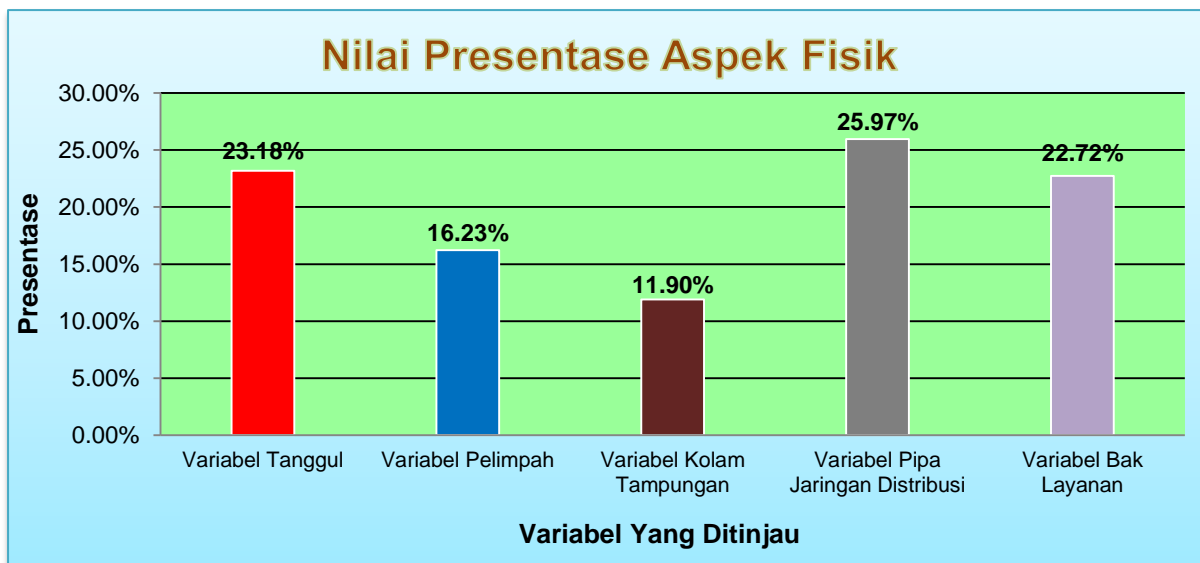
Gambar 4.27 : Grafik Nilai Presentase Aspek Fisik
 Sumber : Hasil Analisa (2018)

Berdasarkan hasil dari tabel dan grafik diatas, menunjukkan nilai yang telah diperoleh dari masing – masing variabel yang ditinjau tersebut. Oleh karena itu, nilai rata – rata akhir untuk aspek fisik ini adalah sebesar **3.08**. Dari hasil yang didapatkan ini, apabila hal ini dilihat pada tabel 2.3 halaman II-24 tentang penilaian kinerja embung maka secara keseluruhan kinerja Embung Sirani ditinjau dari aspek fisik adalah kondisi **Baik**. Untuk lebih jelasnya, dapat dilihat pada gambar 4.28 tentang skala nilai analisa kinerja embung di bawah berikut ini.

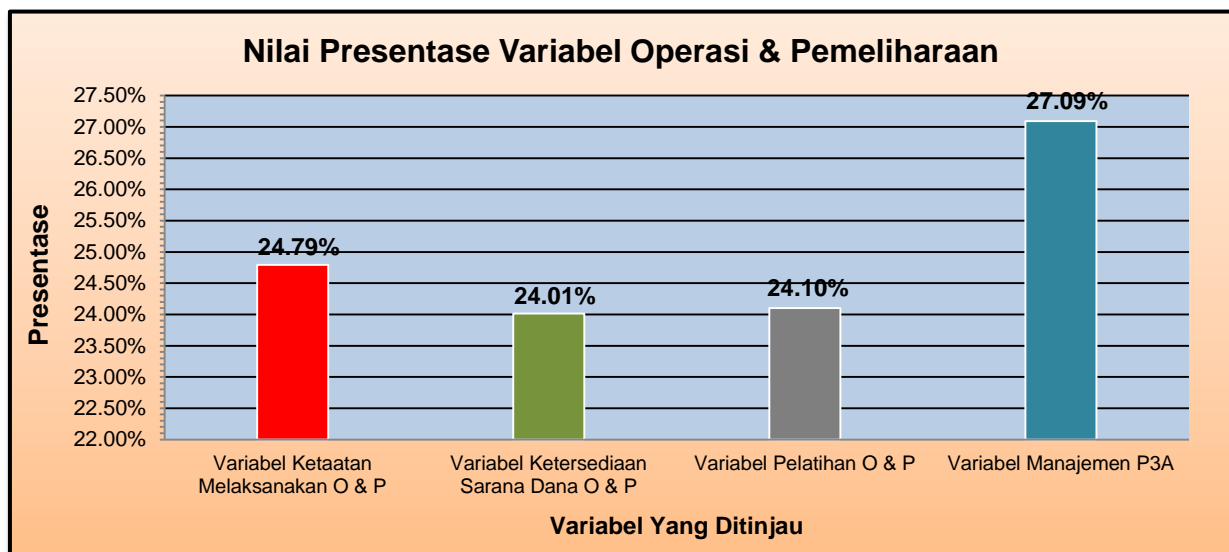
Gambar 4.29 : Grafik Nilai Presentase Aspek Operasi & Pemeliharaan

Maka nilai rata – rata yang didapatkan untuk aspek operasi dan pemeliharaan adalah **2.64**. Oleh karena itu, apabila hal ini dilihat pada tabel 2.3 halaman II-24 tentang penilaian kinerja embung maka secara keseluruhan kinerja Embung Sirani ditinjau dari aspek operasi dan pemeliharaan adalah dalam kondisi **Baik**. Untuk lebih jelasnya dapat dilihat pada gambar 4.30 tentang skala analisa kinerja embung di bawah ini.

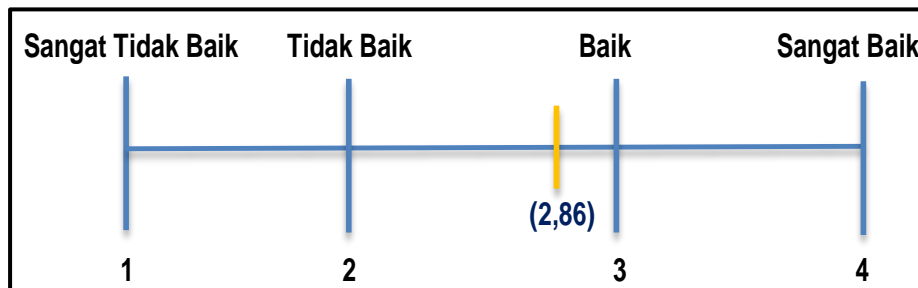
Gambar 4.31 : Skala Analisa Kinerja Embung Sirani

$$\begin{aligned}
 \text{Analisa Kinerja Embung Sirani} &= \frac{N_{AF} + N_{AOP}}{2} \\
 &= \frac{3,08 + 2,64}{2} \\
 &= \underline{\underline{2,86}}
 \end{aligned}$$

Dari hasil analisa dan skala nilai pada gambar 4.31, secara keseluruhan apabila dilihat dari tabel 2.3 halaman II-24 tentang penilaian kinerja embung maka Embung Sirani berada pada kondisi **Baik**. Kondisi nilai ini sangat dipengaruhi oleh aspek fisik dan aspek operasi dan pemeliharaan.
