BAB I

PENDAHULUAN

Berdasarkan latar belakang yang diuraikan, maka perlu dilakukan penelitian tentang **“PEMETAAN LOKASI RAWAN LONGSOR AKIBAT GERUSAN BAHU JALAN DI SEPANJANG RUAS JALAN”**. (Studi kasus : Kec. Taibenu, Ruas Jalan Baumata).

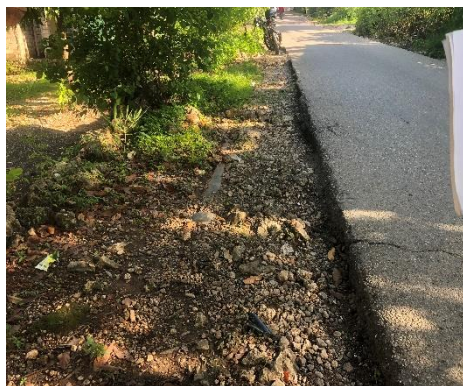
Gambar 1.1 A. Sisi Kiri Jalan

Gambar 1.1 Kondisi Ruas Bahu Jalan Baumata

Ruas Jalan Baumata Kecamatan Taibenu kota Kupang provinsi Nusa Tenggara Timur. Dari observasi awal pada lokasi studi, terdapat beberapa ruas jalan yang mengalami gerusan pada bahu jalan sehingga berpotensi mengalami kelongsoran. Gambaran umum yang terjadi berdasarkan hasil observasi dilapangan dijelaskan pada gambar dokumentasi lapangan.

Gambaran umum yang terjadi berdasarkan hasil observasi dilapangan dijelaskan pada dokumentasi lapangan **pada gambar 1.1 di bawah ini :**
