BAB I

PENDAHULUAN

“IDENTIFIKASI FAKTOR PENYEBAB DAN PEMICU TERJADINYA KECELAKAAN LALU LINTAS (STUDI KASUS RUAS JALAN NASIONAL KM 8 SAMPAI KM 9 DESA RAKNAMO)”

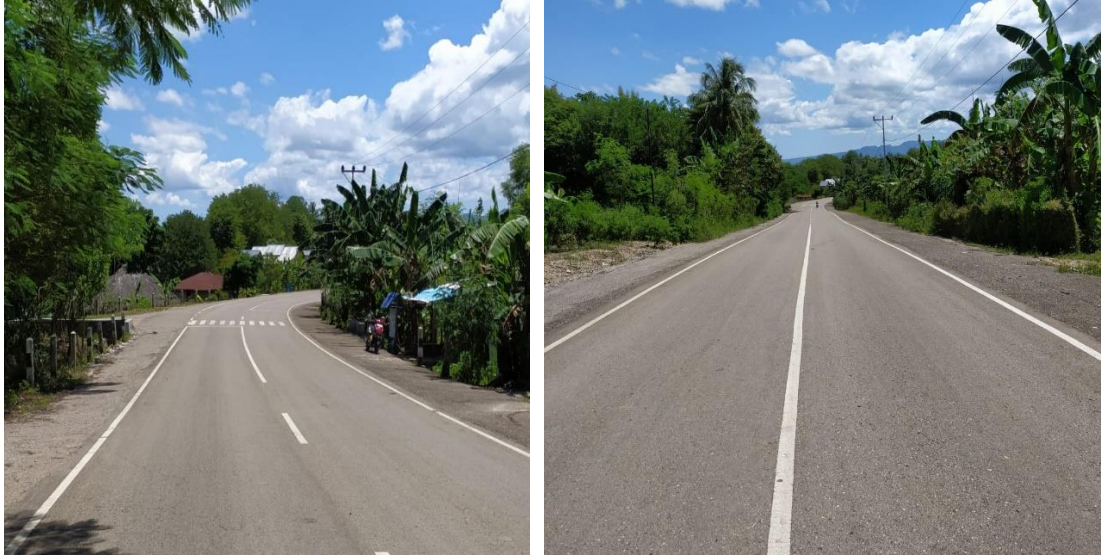
Namun ada permasalahan yang sering terjadi di ruas jalan ini yaitu kecelakaan lalu lintas, hal ini karena kurangnya kesadaran saat beralu lintas dan juga masih kurangnya fasilitas di ruas jalan ini. Contohnya di ruas jalan ini terdapat tikungan dan tanjakan sedangkan fasilitas pelengkap di ruas jalan ini seperti rambu lalu lintas dan lampu penerangan tidak tersedia, hal ini yang mengakibatkan sering terjadinya kecelakaan.

Gambar 1.1 Kondisi Eksisting Jalan
Sumber : Dokumentasi Lapangan, Tahun 2022
